**REDUSERT PRIS! Byflata -
Innholdsrik enebolig over 4 plan -
Garasje - Sentral beliggenhet**

Byggeår: 1946

Oppdragsnr.: 1801240094

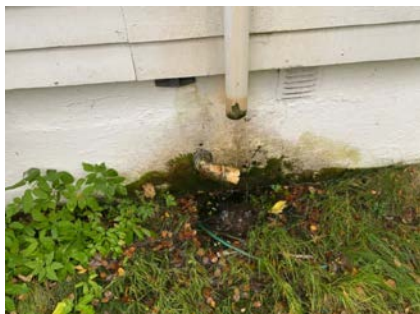
Nedløpsrør mot nord.

- Påviste skader må utbedres.
- Det bør lages system for bortledning av vann fra taknedløp ved grunnmur.
- Det må monteres snøfanger for å oppfylle byggeårets krav.

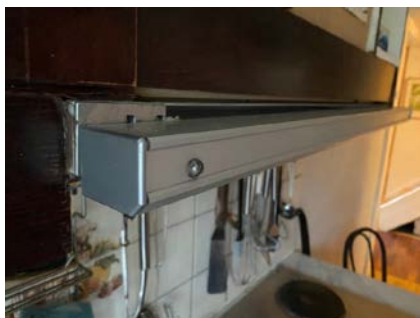
Skjevheter på uttrekk.

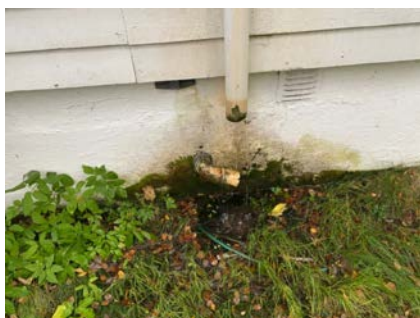
Stående vann mot mur.
