**Enebolig**  
H J Kogstads veg 3  
2040 Kløfta

#### Boligens tekniske tilstand:

Dato: 20/11/2024

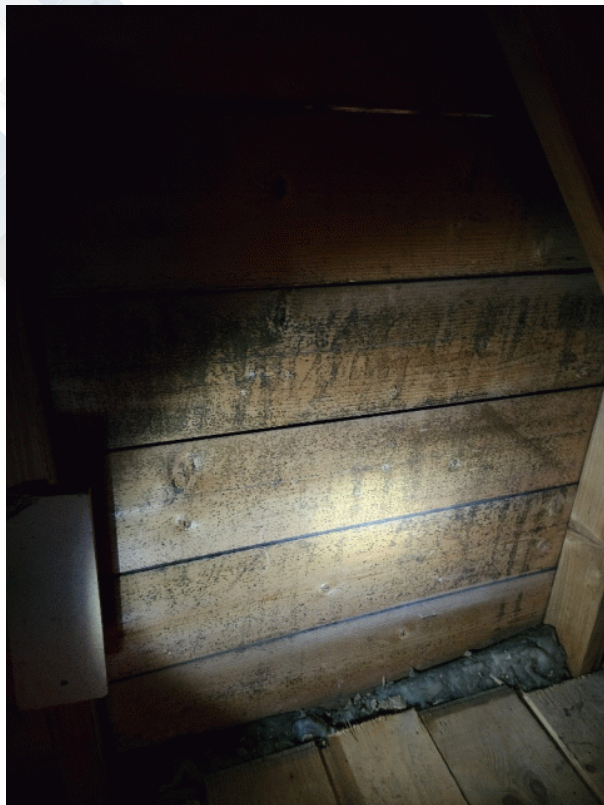
**Merknader:** Utskifting/vedlikehold: Normal tid før utskifting av ødelagte deler av bjelkelag av heltre eller I-bjelker er 40 - 60 år.

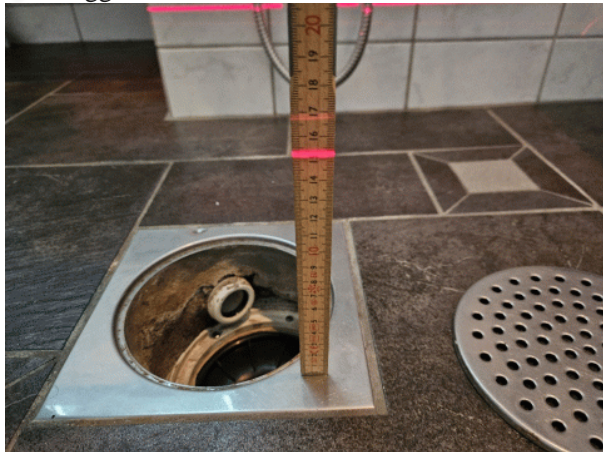
Det er ikke tilstrekkelig lufting mellom terskel og dør på bad. Se punkt 10.5

**Merknader:** Utskifting/vedlikehold: Normal tid før utskifting av gulv i våtrom med keramiske fliser på påstøp og underliggende banemembran er 20 - 40 år.
