Fredriksfrydveien 4, 1792 TISTEDAL

**Sjarmerende enebolig med  
omfattende renoveringsbehov**

| Tilstandsrapport ..... | 42 |

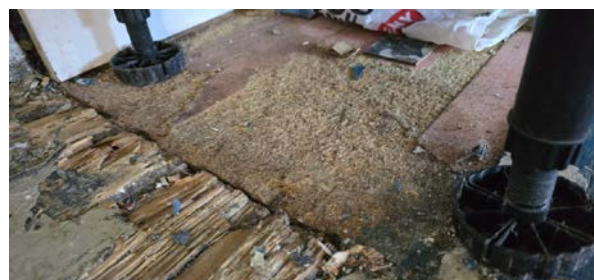
Det må beregnes at det er råte flere steder i bjelkelaget ved åpning av gulv.

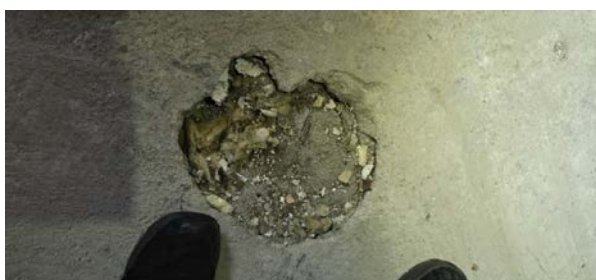
Alt organisk materiale bør fjernes. Utforede vegger i slike kjelleren anses som en risikokonstruksjon. Det er fukt i utforede vegger. Det anbefales å ha en permanent avfukter og jevn varme i kjelleren. Hull i gulv bør støpes igjen. Utforede vegger under terreng må bregnes fjernet. Det må beregnes nærmere undersøkelser på tiltak.

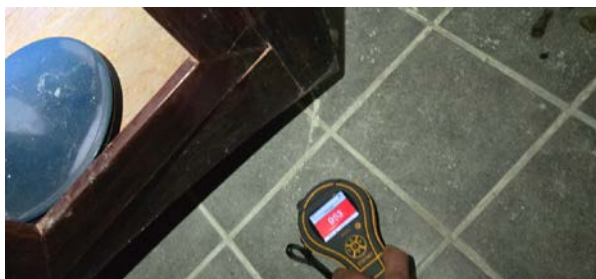
Badet må beregnes renoveret. Kostnader estimert under de andre punktene på badet.

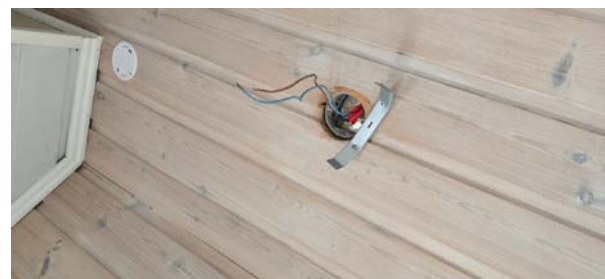
Det er rust på sikringsskapet. Kursfortegnelsen mangler.  
Det er mange løse kabler og åpne koblinger i boligen.  
El-anlegget må gjennomgå av en elektriker. Det må beregnes betydelige oppgraderinger/utbedringer. Kostnadsestimatet dekker kun en el-kontroll.

For privatpersoner anbefales det en el-kontroll eller et ettersyn av det elektriske anlegget i bolig/hytte utført minimum hvert 5. år, og da av en sertifisert kontrollør. På eldre elektriske anlegg er dette spesielt viktig og en el-sjekk bør gjennomføres minimum hvert 5. år.

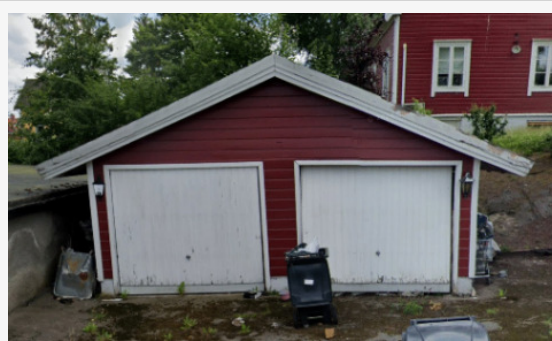
### Garasje

Det er store råteskader og skjevheter. Skjevheter kan skyldes jordtrykk mot bakvegg.

Det er sprekker og skjevheter på gulv.

Hull og sprekker i takrenner. Manglende beslag.
