# Tilstandsrapport

Enebolig

Nygata 17, 2213 KONGSVINGER

Befaringsdato: 04.02.2025

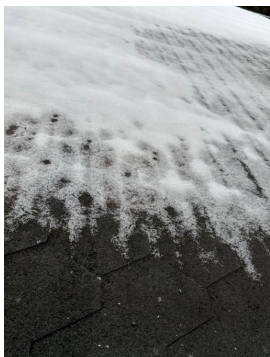
## ! TG 1 Nedløp og beslag

Forkantblekk, takrenner og nedløp i lakkert metall.

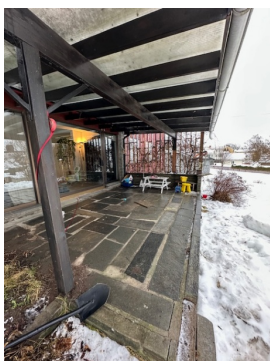
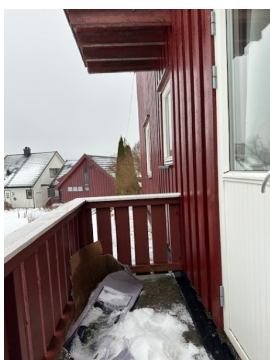
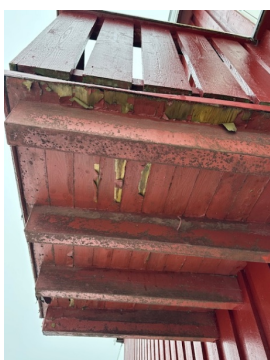
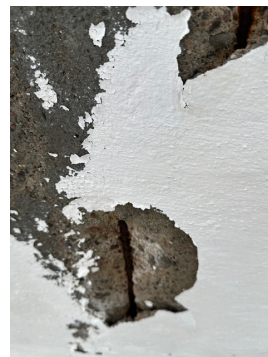
- Det er påvist fukt-/råteskader i konstruksjonen.
- Rekkverket er for lavt i forhold til dagens krav til rekkverkshøyder.
- Tekkingen på balkong/terrasse har utettheter.

- Det er ikke krav om utbedring av rekkverkshøyde opp til dagens forskriftskrav.
- Gjennomføre ytterligere undersøkelser og foreta utbedring av skade.

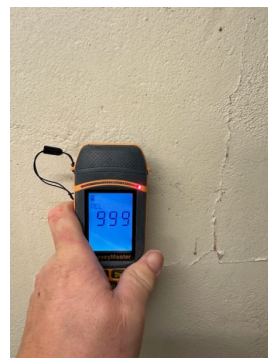
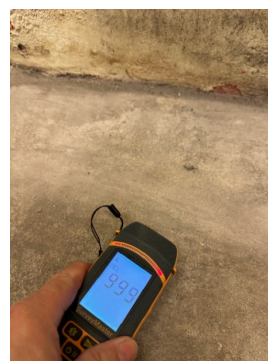
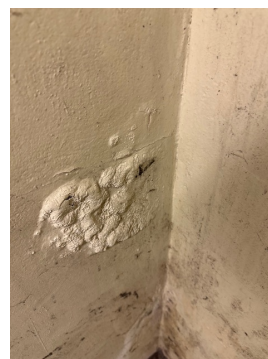
Kjeller i betongkonstruksjoner uten mulighet til hulltaking. Det er målt fukt i gulv og grunnmur.

- Det er påvist indikasjoner på noe fuktgjennomtrenging i kjellergulv.
- Det er påvist indikasjoner på noe fuktgjennomtrenging inn i kjellermur.

Ytterligere undersøkelser bør foretas for å få kartlagt tilstanden. Påregn ny drenering.

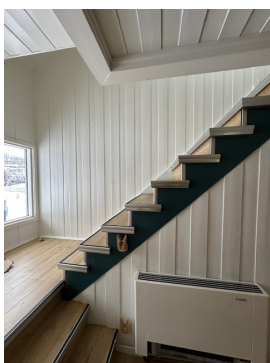
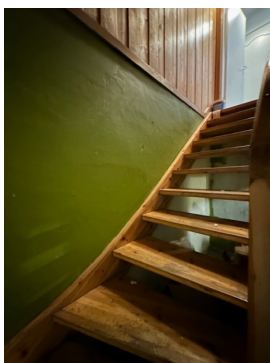
## ! TG 3 Innvendige trapper

- Håndløper bør monteres, men det var ikke krav på byggetidspunktet.
- Rekkverk må monteres for å lukke avviket.

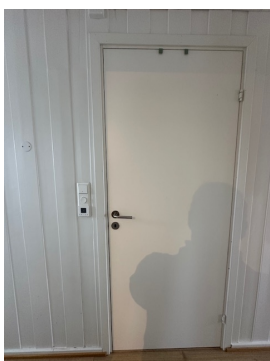
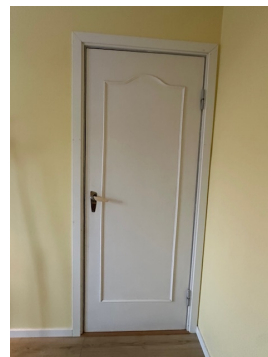
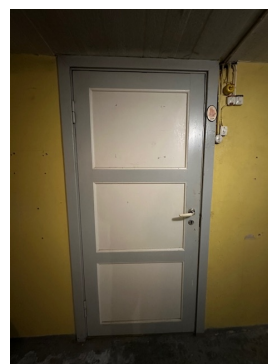
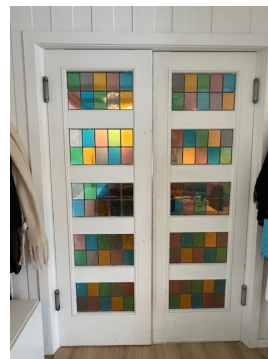
## ! TG 1 Innvendige dører

Malte dører med pyntelist. Malte fyllingsdører. Slette dører (2023). Dobbel svingdør m/blyglass mellom gang og stue.

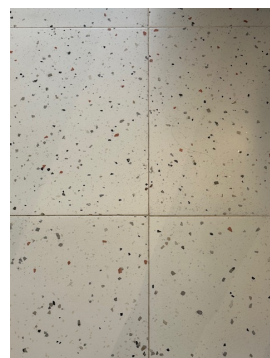
#### ! TG 0 Overflater Gulv

Generelt skal det kommenteres om fliser, at ved normal liming er det mangelfull fylling av lim under 10-20% av fliser og bom i deler/hele fliser kan forekomme.

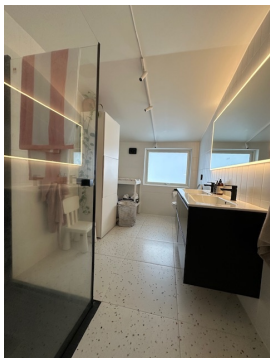
- Det er påvist skader på innredning.

Svell i benk er sannsynligvis en garantisak.

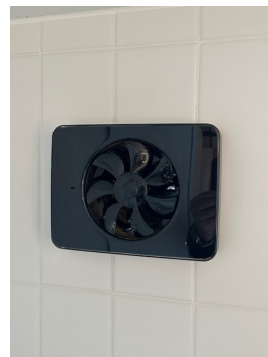
### TG 0 Ventilasjon

Veggmontert elektrisk styrt vifte

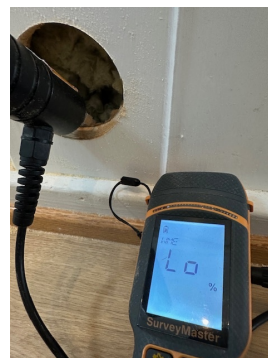
### TG 0 Tilliggende konstruksjoner våtrom

Det er boret hull i vegg. Fuktmåling med pigger inne i vegg - mot bad. Det påvises ikke fukt over normalen.

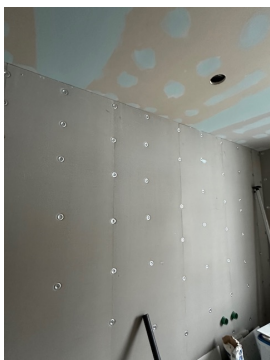
### ! TG 1 Sanitærutstyr og innredning

Badet er ikke ferdig.

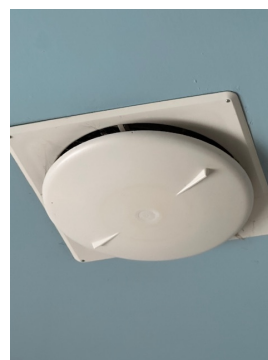
### ! TG 2 Ventilasjon

- Elektrisk avtrekksvifte bør monteres for å lukke avviket.

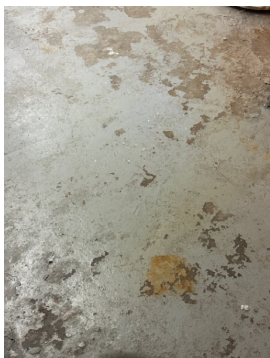
### ! TG 2 Overflater Gulv

Gulvet står foran full oppgradering .

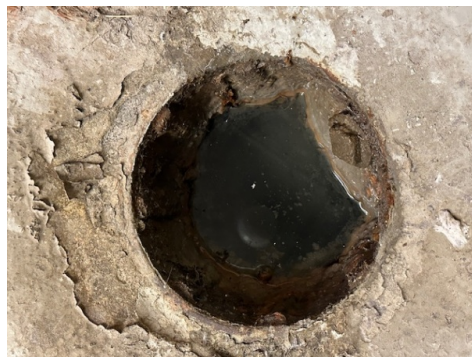
### ! TG 3 Sluk, membran og tettesjikt

- Det må etableres tilfredsstillende tettesjikt/membran på våtrommet.

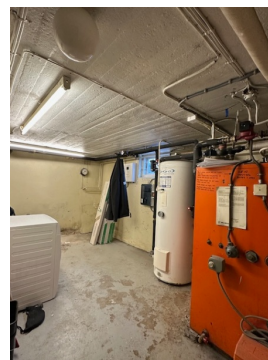
### ! TG 1 Sanitærutstyr og innredning

Opplegg for vaskemaskin. Dobbeltmantlet varmtvannsbereider (2009). Gammel oljefyr (TG 2).

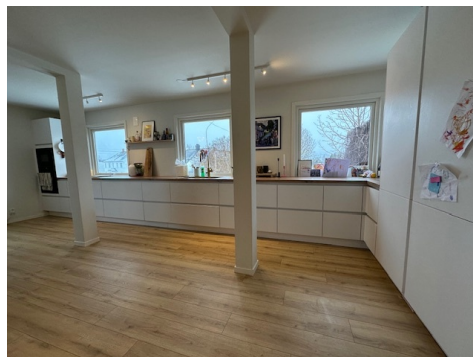
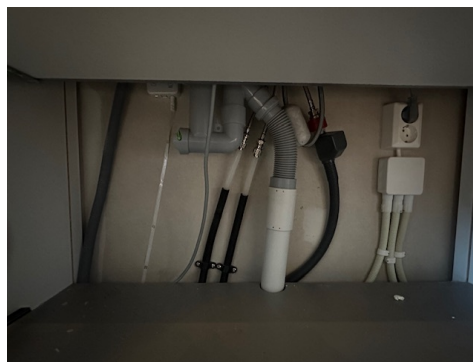
Kjøkkeninnredning fra 2023. Melaminbelagte skrog. Slette dører og fronter. Fem høyskap. Laminat benkeplate med nedfelt messing oppvaskum m/1-greps blandebatteri. Innebygget platetopp m/integrert ventilator, stekeovn, mikrobølgeovn, oppvaskmaskin, fryseskap og kjøleskap. Komfyrvakt. Water Guard

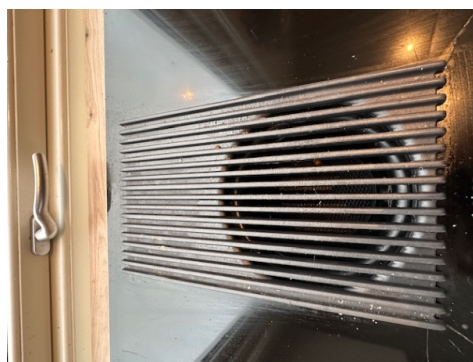
#### ! TG 0 Avtrekk

Platetopp m/integrert ventilator..

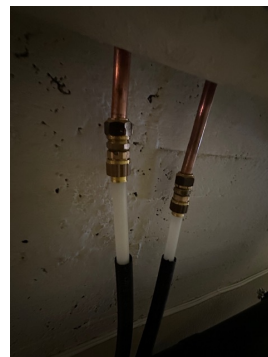
### ! TG 2 Vannledninger

- Det er ikke behov for utbedringstiltak siden anlegget fungerer i dag, men ut ifra alder kan skader plutselig oppstå på eldre anlegg.

**Kostnadsestimat: Ingen umiddelbar kostnad**

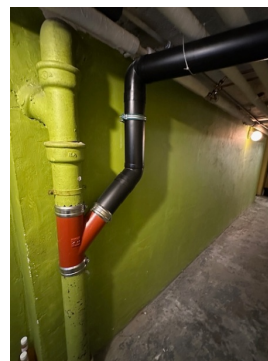
### ! TG 2 Avløpsrør

Avløpsrør av plast (TG 1) og eldre soilrør.  
Nytt avløpsrør fra huset til gata i 2023 (TG 0)

- Det er ikke behov for utbedringstiltak siden anlegget fungerer i dag, men ut ifra alder kan skader plutselig oppstå på eldre anlegg.

**Kostnadsestimat: Ingen umiddelbar kostnad**

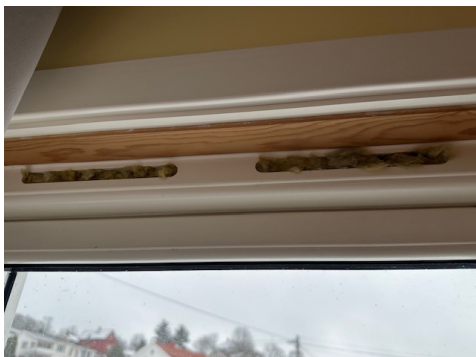
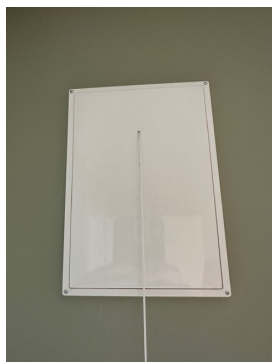
### ! TG 2 Ventilasjon

Ventilasjon gjennom veggventiler, ventiler i vinduskarmer og vinduer som kan åpnes. Naturlig avtrekk på bad i 1 etg. og vaskerom/teknisk rom i kjeller. Mekanisk avtrekk på bad i 2 etg. og på kjøkken.

- Det er påvist mangelfull ventilasjon på ett eller flere rom i boligen.

**Kostnadsestimat: Under 10 000**

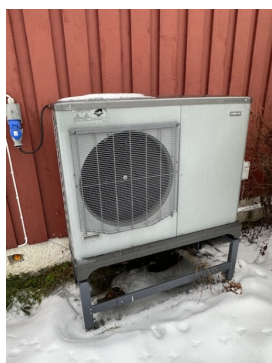
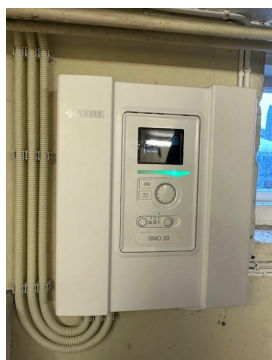
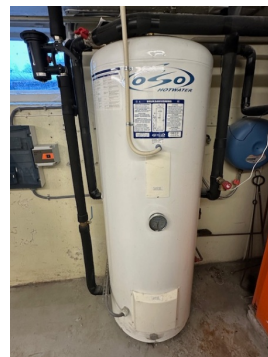
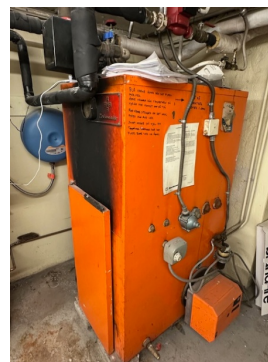
## ! TG 1 Varmesentral

Luft til vann varmepumpe (2020) og dobbelvantel varmtvannsbereder (2009).  
Olje fyrkjele som ikke er i bruk.

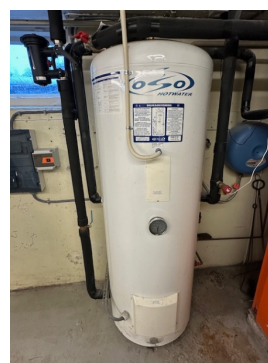
## ! TG 1 Varmtvannstank

Dobbelmantlet bereder med ca. 115 l varmtvannsbereder til tappevann.

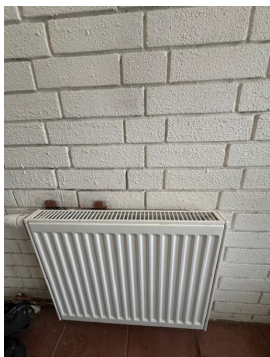
## ! TG 1 Vannbåren varme

Vegghengte radiatorer for vannbåren varme. 3 nyere vifte radiatorer.

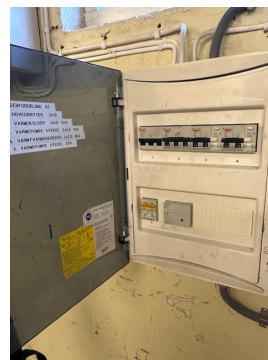
## ! TG 2 Elektrisk anlegg

Ved omsetning av bolig vil man få endring i bruk av elektrisk anlegg. Derfor anbefales det på generelt grunnlag at en registrert elektroinstallatør foretar en kontroll av boliginstallasjonen ved eierskifte.

**Kostnadsestimat: Under 10 000**

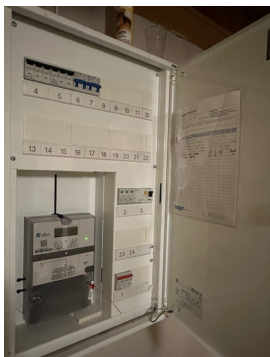
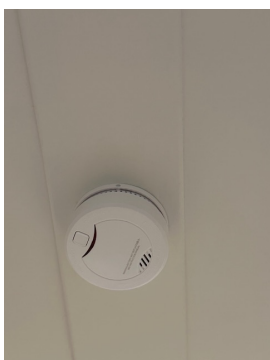
## ! TG 0 Branntekniske forhold

Brannslukker og røykvarslere i huset.

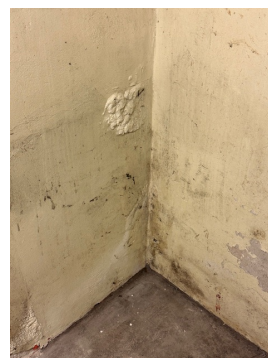
## ! TG 2 Fuktsikring og drenering

- Det mangler, eller på grunn av alder er det sannsynlig at det mangler, utvendig fuktsikring av grunnmuren ved kjeller/underetasje.
- Mer enn halvparten av forventet levetid på drenering er overskredet.

- Tiltak for redrenering rundt boligen kan ikke utelukkes.

**Kostnadsestimat: 100 000 - 300 000**

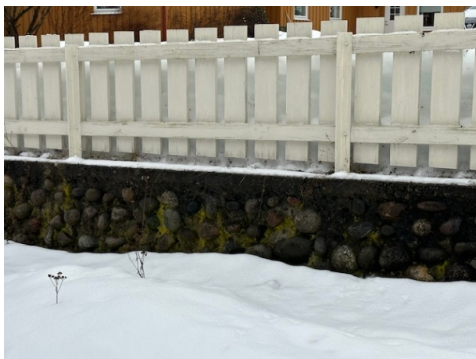
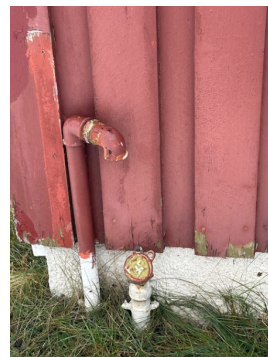
## TG 1 Forstøtningsmurer

Lav forstøtningsmur i betong langs Prestegårds veggen.
