Nygata 17, 2213 KONGSVINGER

**Sjelden mulighet! Innholdsrik og  
mye oppusset enebolig med  
nærhet til Øvrebyen!**

Befaringsdato: 04.02.2025

Rapportdato: 26.02.2025

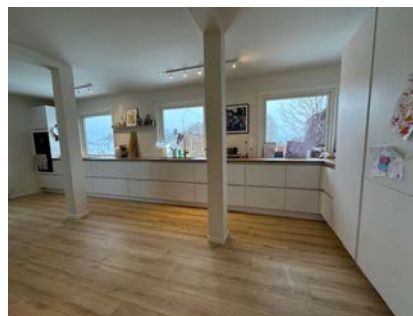
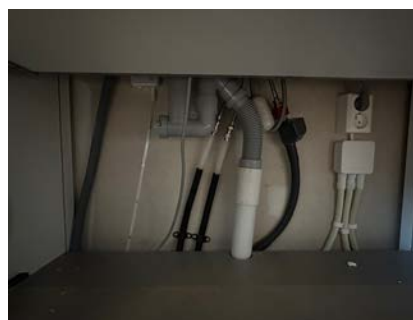
Kjøkkeninnredning fra 2023. Melaminbelagte skrog. Slette dører og fronter. Fem høyskap. Laminat benkeplate med nedfelt messing oppvaskkum m/1-greps blandeatteri. Innebygget platetopp m/integrert ventilator, stekeovn, mikrobølgeovn, oppvaskmaskin, fryseskap og kjøleskap. Komfyrvakt. Water Guard

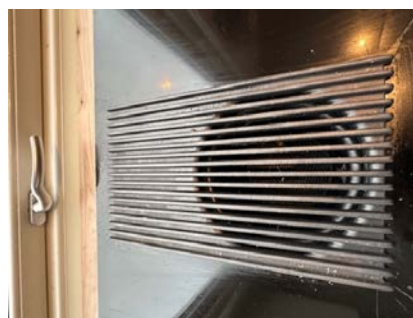
### 1 - ETASJE > KJØKKEN

#### ! TG 0 Avtrekk

Platetopp m/integrert ventilator..

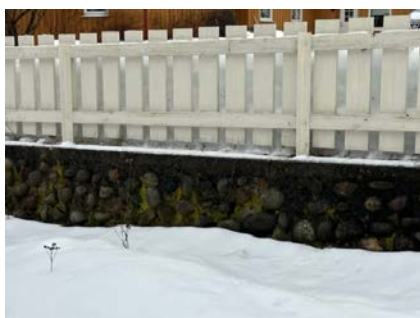
## ! TG IU Terrengforhold

Svakt skrående terreng
