Tilstandsrapport

Fritidsbolig

Skjellumåsen 3 , 1622 GRESSVIK

Befaringsdato: 22.04.2026

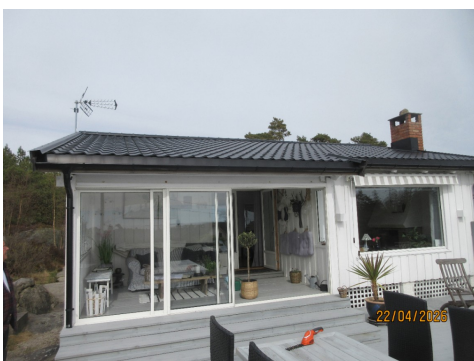
TG 1 Utvendige trapper

Åpen tretrapp, rekkverk i malt trekonstruksjon ved adkomst.

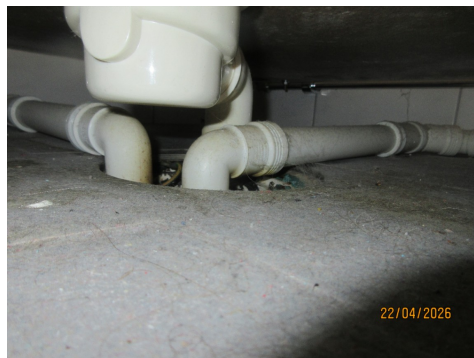
TG 1 Sanitærutstyr og innredning

Rommet har innredning med nedfelt servant, toalett, dusjkabinett og opplegg for vaskemaskin.
