# Tilstandsrapport

Enebolig

Gamlevegen 24, 2344 ILSENG

Befaringsdato: 03.04.2024

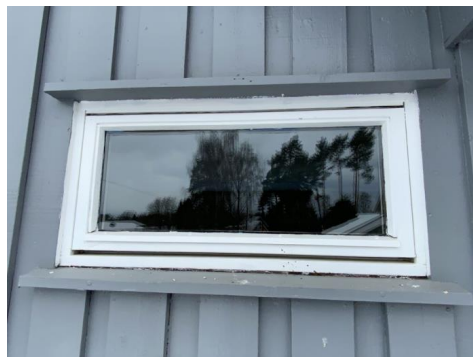
- Det er påvist avvik rundt innsettsdetaljer.
- Det er påvist at enkelte vinduer er vanskelig å åpne/lukke.
- Karmene i vinduer er slitte og det er sprekker i trevirket.
- Det er påvist tegn på innvendig kondensering av enkelte vindusglass.

- Det bør gjøres tiltak for å bedre ventilering av rommet.
- Det må påregnes noe vedlikehold og at enkelte vinduer må skiftes ut.
- Vinduer må justeres.
- Det må foretas lokal utbedring.

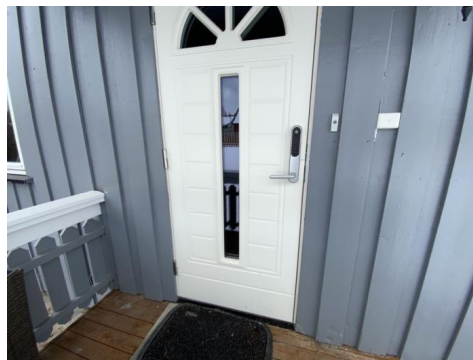
- Det er påvist tegn på innvendig kondensering av enkelte glass.
- Det er påvist avvik rundt innsettsdetaljer.
- Det er påvist dører som er vanskelig å åpne eller lukke.

- Det bør gjøres tiltak for å bedre ventilering av rommet.
- Det bør gjøres tiltak for å lukke avviket.
- Dører må justeres.

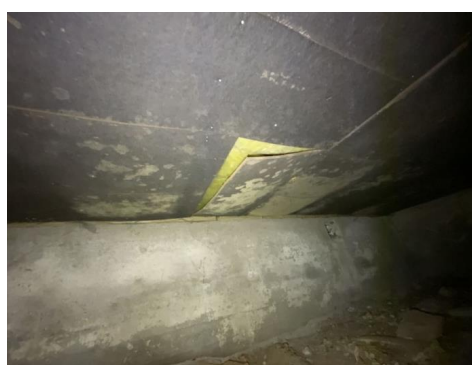
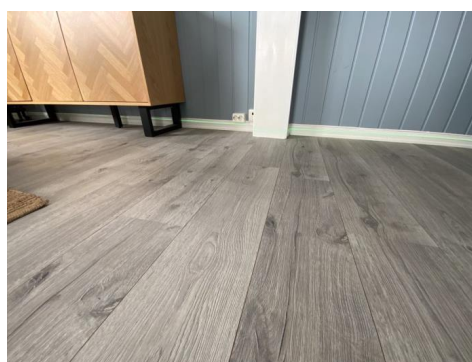
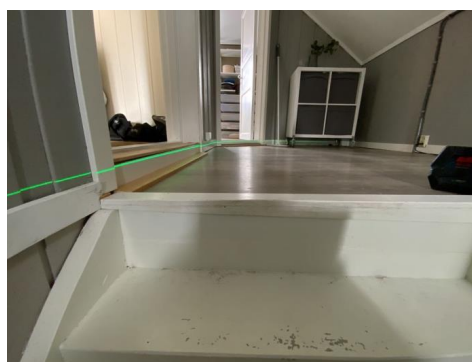
- Det er påvist fuktskader i etasjeskiller
- Målt høydeforskjell på over 20 mm innenfor en lengde på 2 meter. Tilstandsgrad 3 gis med bakgrunn i standardens krav til godkjente måleavvik.
- Målt høydeforskjell på over 30 mm gjennom hele rommet. Tilstandsgrad 3 gis med bakgrunn i standardens krav til godkjente måleavvik.

Fuktskader i etasjeskillere gjelder forekomster av muggsopp i overflatene til stubbloftet.

Anbefaler vask/desinfisering av overflatene til stubbloftet.

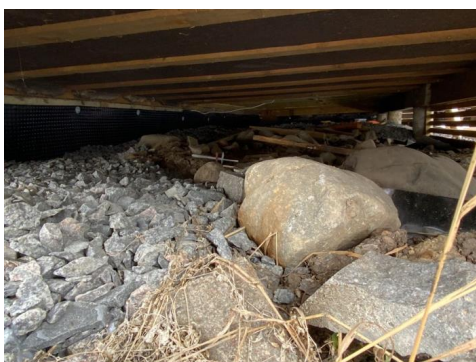
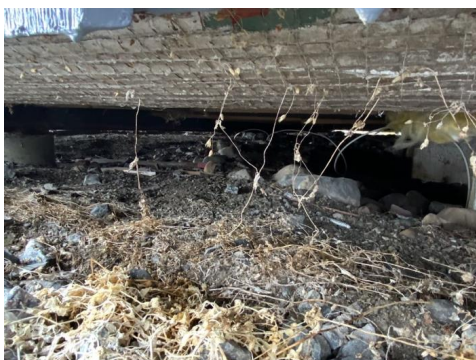
- Det er begrenset tilgang til hele krypkjelleren.
- Det er manglende fuktsperre på bakken.

- Fuktsperre på bakken bør etableres.

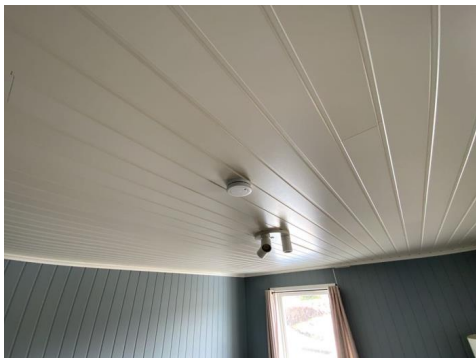
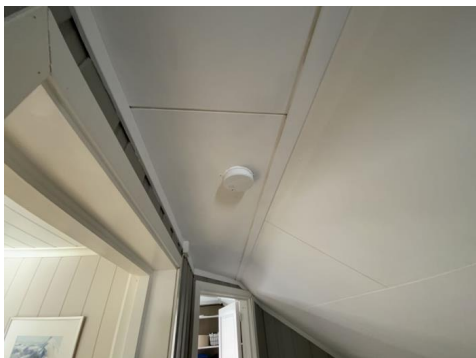
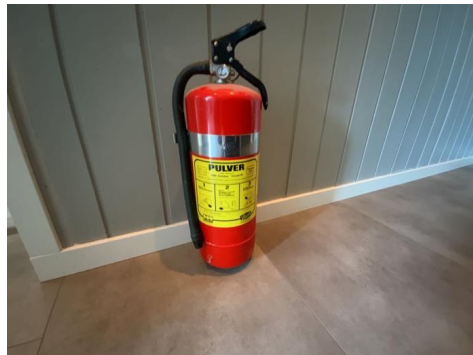
Montert brannslukningsapparat. Montert røykvarslere.

1. Er det mangler for brannslukningsutstyr i boligen iht. forskriftskrav på søknadstidspunktet, men minst Byggeforskrift 1985?  
**Nei**
2. Er det skader på brannslukkingsutstyr eller er apparatet eldre enn 10 år?  
**Nei**
3. Er det mangler på røykvarsler i boligen iht. forskriftskrav på søknadstidspunktet, men minst Byggeforskrift 1985?  
**Nei**
4. Er det skader på røykvarslere?  
**Nei**

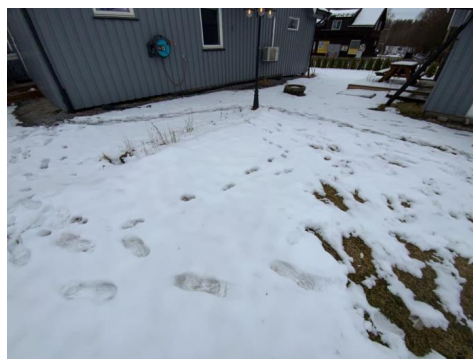
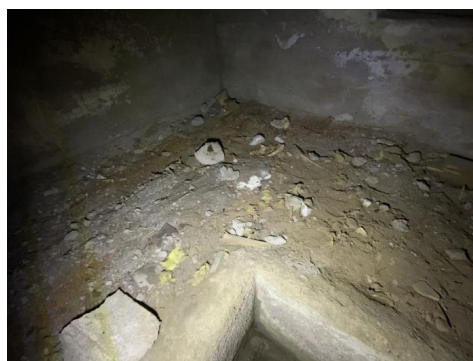
Dreneringen er fra 2022. Synlig tettesjikt over terrenget av grunnmursplast. Det er både benyttet og ikke benyttet topplist. Etablert terrengdrenering i de områdene hvor det fysisk ikke var mulig å grave inntil grunnmuren.

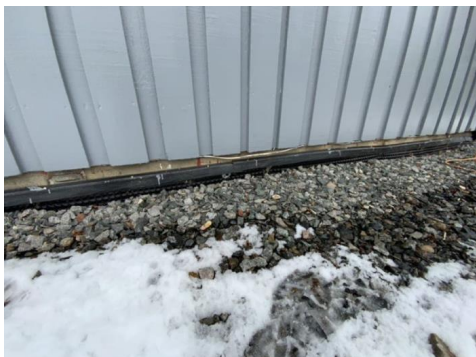
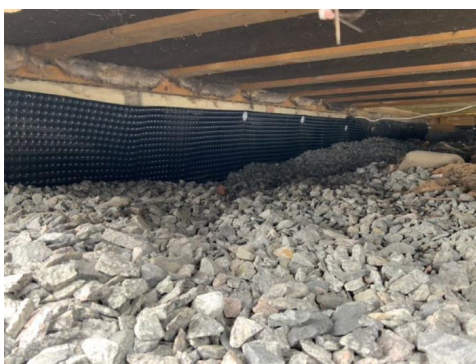
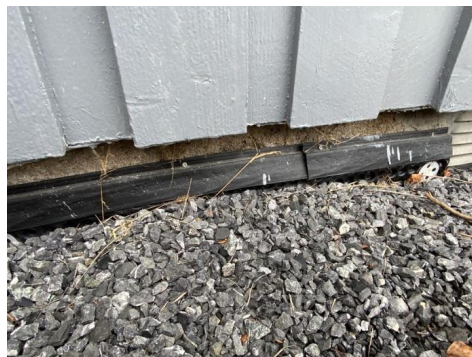
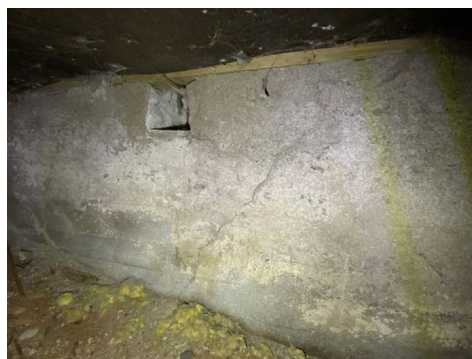
## ! TG 2 Grunnmur og fundamenter

Grunnmur av uarmert og støpt sparesteinsmur. Kjellergulv av støpt betong og jord.

- Grunnmuren har sprekkdannelser.
- Det er registrert løs puss på muroverflater.
- Innsiden av grunnmuren har misfarging.

- Det må foretas lokal utbedring.

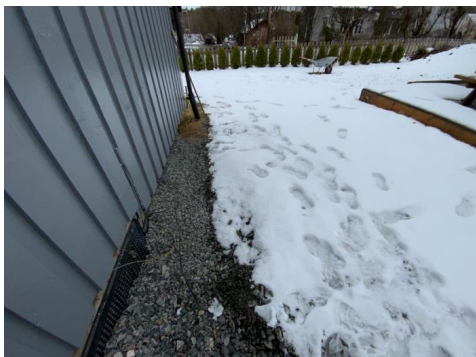
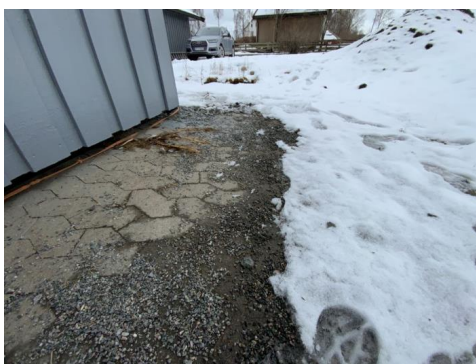
## ! TG 2 Utvendige vann- og avløpsledninger

Utvendige avløpsrør trolig av sement. Utvendige vannledninger trolig av jern. Tilknyttet offentlig vann og avløp via private stikkledninger.

- Det er ikke behov for utbedringstiltak siden anlegget fungerer i dag, men ut ifra alder kan skader plutselig oppstå på eldre anlegg.
- Avløpsanlegget må sjekkes.

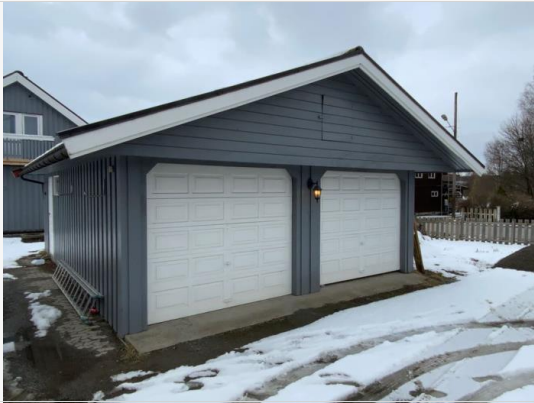
## Garasje

- Bygningen fremstår i middels stand.
- Fuktmerker og saltutslag i nedre delen av innvendige overflater, samt i deler av undertaket.
- Bygningen har et generelt behov for vedlikehold.
