Gamlevegen 24, 2344 ILSENG

**Hyggelig enebolig sentralt på  
Ilseng. Dobbelgarasje. Gode  
solforhold. 3 soverom.**

Befaringsdato: 03.04.2024

# Tilstandsrapport

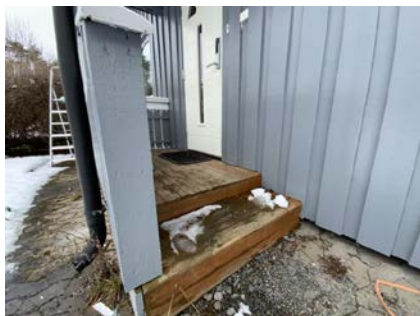
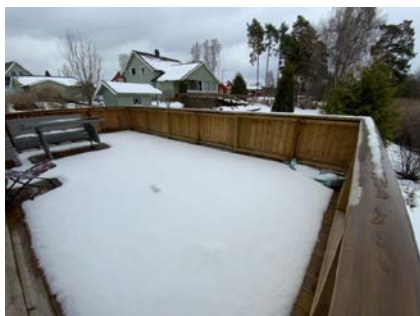
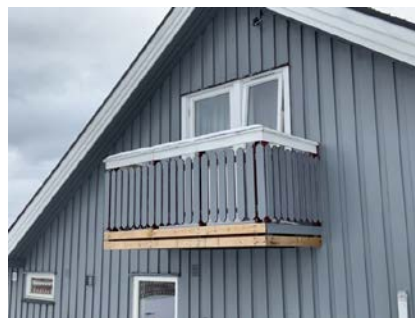
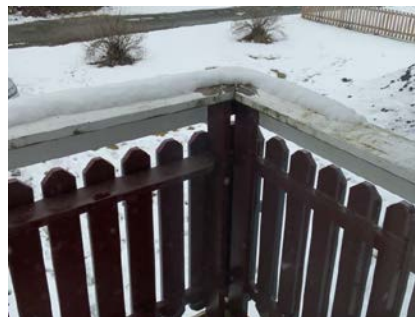
## TG 3 Utvendige trapper

Utvendig trapp med konstruksjoner og trinn av treverk.

- Rekkverk må monteres for å lukke avviket.

Kostnadsestimat: Under 10 000

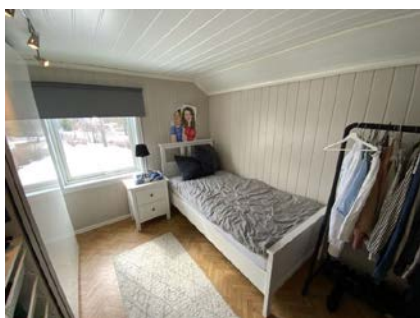
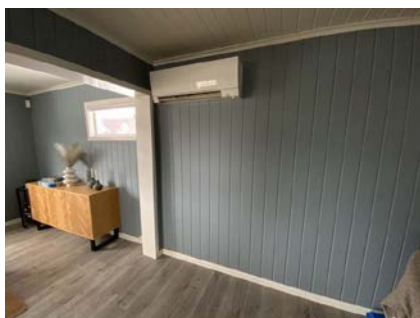
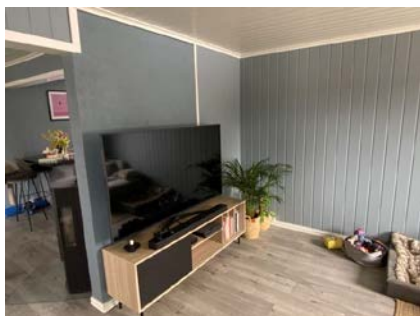
## Etasjeskille/gulv mot grunn

Etasjeskillere av trekonstruksjoner. Det er ved stikkprøvekontroll målt nivåforskjell på 21 mm innenfor 2 meter. Det opplyses på generelt grunnlag at trebjelkelag med krypprom mot terreng/jordkjeller er en risikokonstruksjon som erfaringsmessig kan ha hyppige skadefrekvenser.

- Det er påvist fuktskader i etasjeskiller
- Målt høydeforskjell på over 20 mm innenfor en lengde på 2 meter. Tilstandsgrad 3 gis med bakgrunn i standardens krav til godkjente måleavvik.
- Målt høydeforskjell på over 30 mm gjennom hele rommet. Tilstandsgrad 3 gis med bakgrunn i standardens krav til godkjente måleavvik.

Fuktskader i etasjeskillere gjelder forekomster av muggsopp i overflatene til stubbloftet.

Anbefaler vask/desinfisering av overflatene til stubbloftet.

Kostnadsestimat: Under 10 000

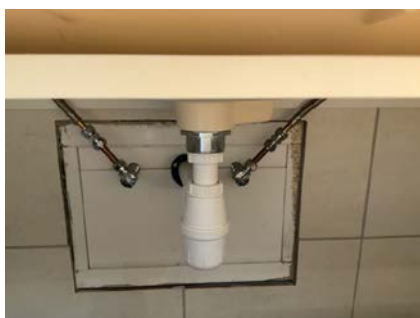
## TG 2 Avløpsrør

Innvendige avløpsrør av plast/pvc. Stakemuligheter via sluk da det ikke er påvist stakeluke(r).

Avviket gjelder de eldste rørføringene.

- Det er ikke behov for utbedringstiltak siden anlegget fungerer i dag, men ut ifra alder kan skader plutselig oppstå på eldre anlegg.

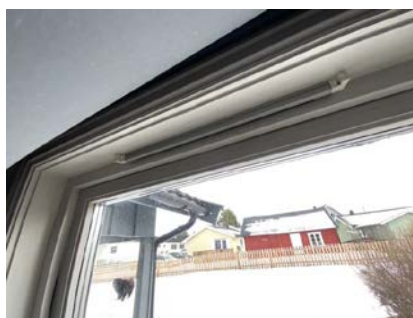
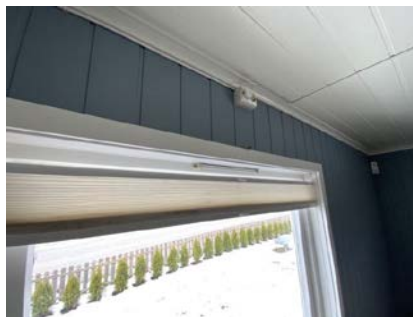
## TG 1 Ventilasjon

Naturlig ventilasjon via ventiler i vinduer.

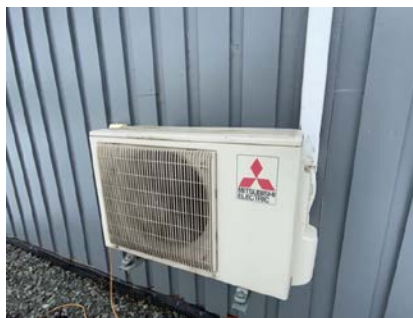
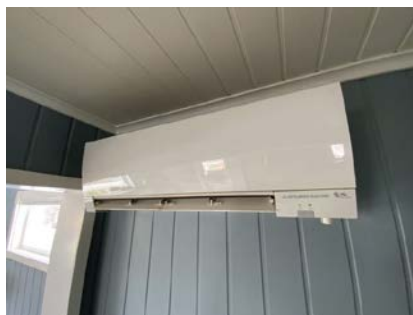
## TG 1 Varmesentral

Montert luft-til-luft varmepumpe. Opplyst om service i 2022.

Årstall: 2014

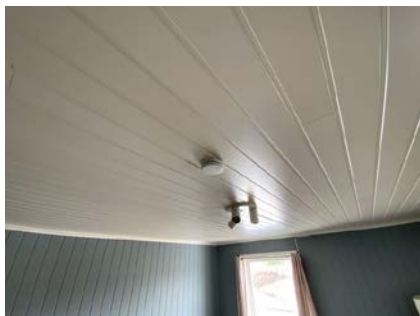
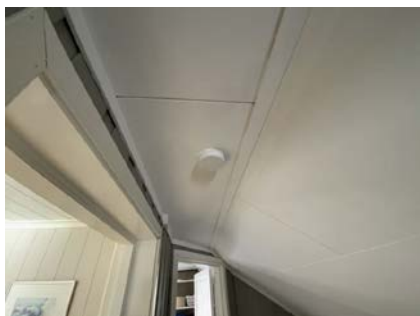
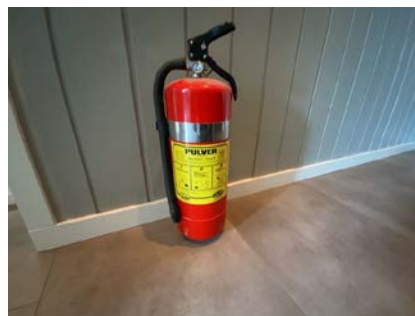
## ! TG 0 Branntekniske forhold

Montert brannslukningsapparat. Montert røykvarslere.

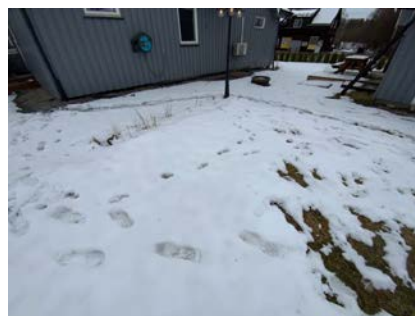
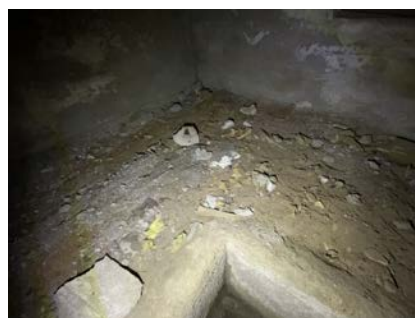
### TO 1 Drenering

Dreneringen er fra 2022. Synlig tettesjikt over terrenget av grunnmursplast. Det er både benyttet og ikke benyttet topplist. Etablert terrengdrenering i de områdene hvor det fysisk ikke var mulig å grave inntil grunnmuren.

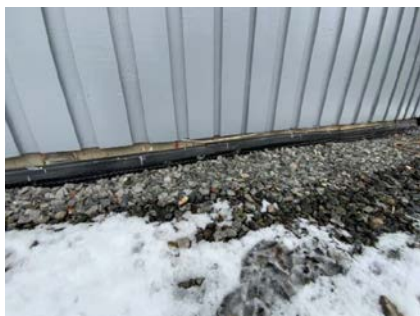
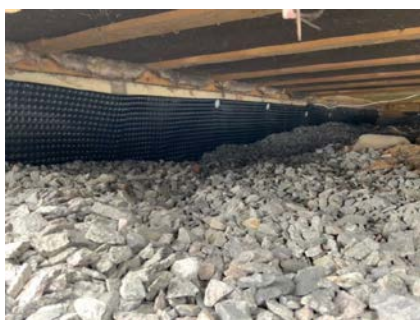
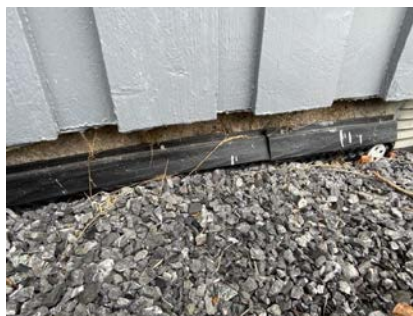
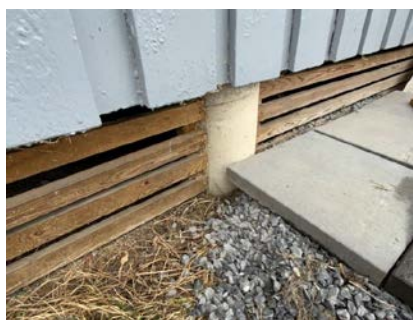
## TG 2 Grunnmur og fundamenter

Grunnmur av uarmert og støpt sparesteinsmur. Kjellergulv av støpt betong og jord.

- Grunnmuren har sprekkdannelser.
- Det er registrert løs puss på muroverflater.
- Innsiden av grunnmuren har misfarging.

- Det må foretas lokal utbedring.

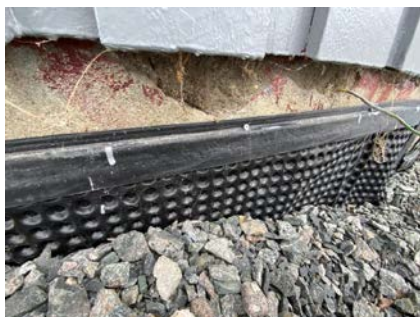
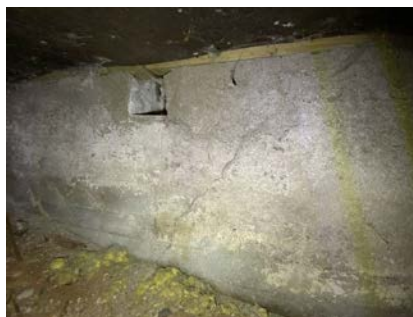
## TG 0 Terrengforhold

Eiendommen ligger i et flatt/svakt skrånende terreng. Naturgitt med interne fallforhold på tomten. Opparbeidet i 2022 etter etablering av ny drenering.

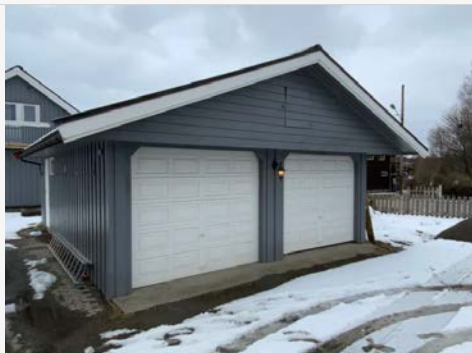
### Garasje

- Bygningen fremstår i middels stand.
- Fuktmerker og saltutslag i nedre delen av innvendige overflater, samt i deler av undertaket.
- Bygningen har et generelt behov for vedlikehold.
