# Tilstandsrapport

Enebolig

Bådalsveien 773, 6531 AVERØY

Rapportdato: 29.10.2024

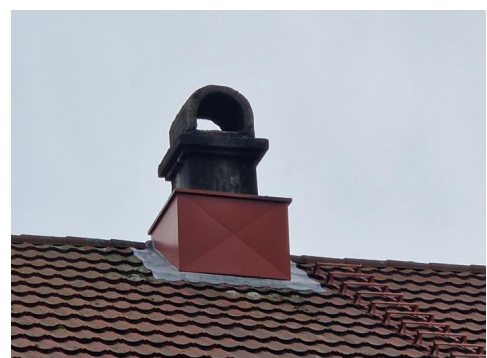
- Andre tiltak:
- Det bør lages system for bortledning av vann fra taknedløp ved grunnmur.

Tiltak om bortledning av vann fra tak-nedløp må vurderes i sammenheng med drenering og rom under terreng. Vedlikehold av pipehatten må påregnes.

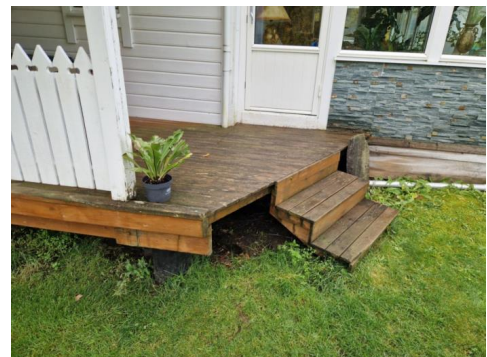
- Rekkverk må monteres for å lukke avviket.

**Kostnadsestimat: 10 000 - 50 000**

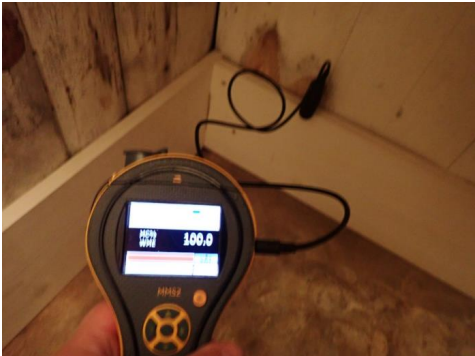
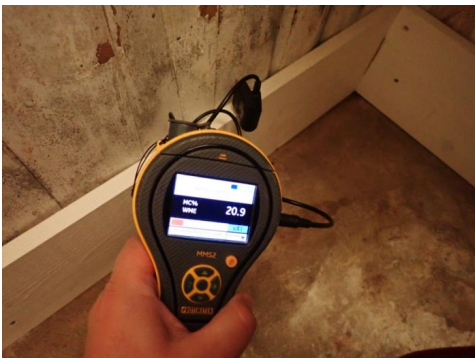
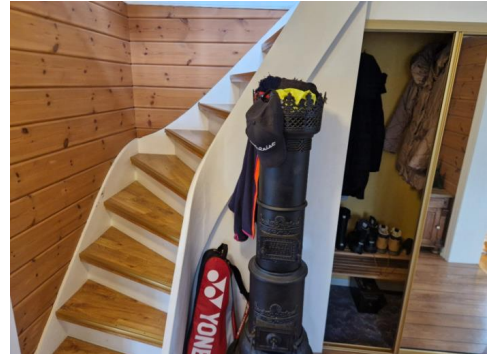
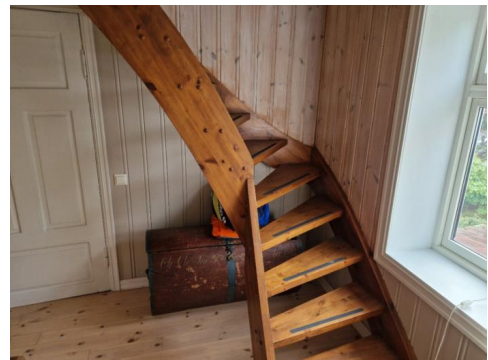
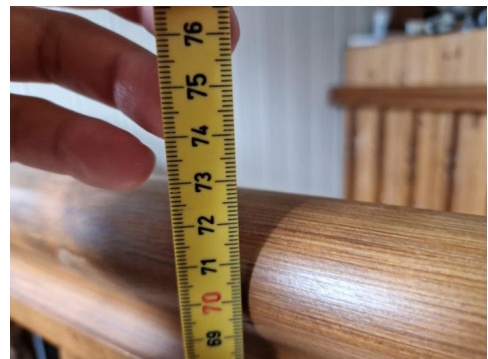
- Det er påvist synlige fukt/råteskader i treverk i underetg./kjeller, hulltaking er derfor ikke nødvendig

Det er påvist råteskade i panel kledningen i kjelleren. Det er også registrert synlig saltutslag på murer og betong gulv.

De råte skadde panelene må rives. Videre anbefales det at kjelleren får videre stå med åpne konstruksjoner.

**Kostnadsestimat: Under 10 000**

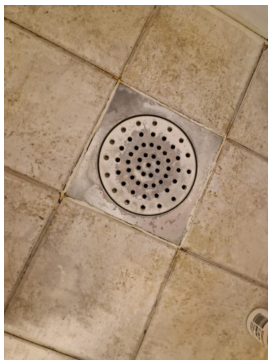
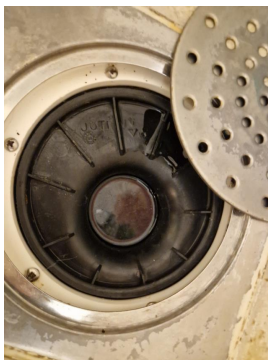
- Det er mulighet for at det kan forekomme vannlekkasje på våtrommet hvor vann ikke vil gå til sluk.
- Det er påvist at høydeforskjell fra topp slukrist til gulv/synlig topp membran ved dørterskel er mindre enn 25 mm.
- Det er påvist at noen fliser har bom (hulrom under).
- Det er påvist avvik i fallforhold til sluk i forhold til krav i forskrift på byggetidspunktet.

Det er montert en list rundt dusjen. Denne listen vil hindre eventuell lekkasje vann fra de andre installasjonene til å nå sluket.

Avviket gir grunnlag for at konstruksjonen overvåkes jevnlig. Et mulig tiltak vil være å installere et tett dusjkabinett. Skal konstruksjonen oppnå TG 0 eller må avviket utbedres.

- Overvåk tilstanden jevnlig. For å få tilstandsgrad 0 eller 1 må slukløsningen skiftes ut og sannsynligvis må også membransjiktet skiftes/utbedres. Det er imidlertid vanskelig å si noe om tidspunktet for når dette er nødvendig.

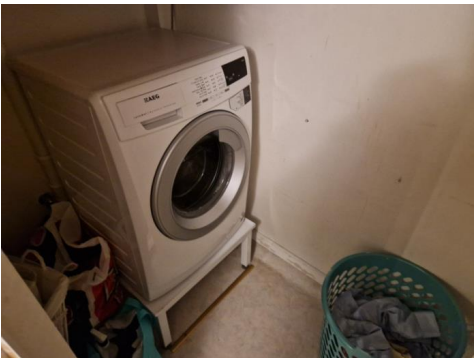
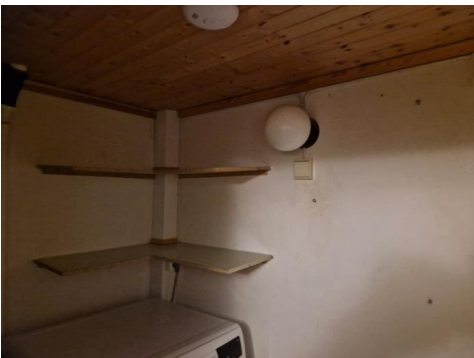
Det er registrert avvik i fall forhold. Skulle det oppstå en lekkasje vil vannet renne ut til gangen.  
Rommet er ikke utført med sluk.  
Det er ikke registrert ventilering til rommet.

Slik våtrommet står i dag er det en risiko konstruksjon. For at rommet skal oppnå en TG 0 eller 1 må vaskerommet opp til dagens krav. Alle forhold med tettesjikt, våtsone, sluk m.m. må dokumenteres.

**Kostnadsestimat: 100 000 - 300 000**

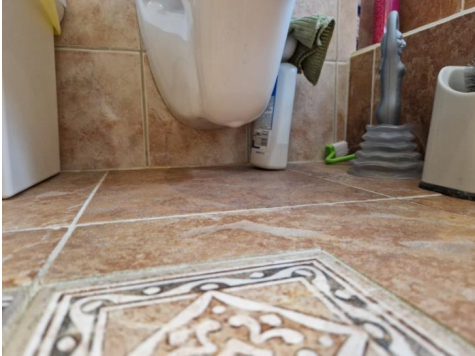
- Det er ikke påvist tilfredsstillende løsning for å synliggjøre lekkasje fra innebygget sisterner.

- Ved implementering av innebygget sisterner var det ikke krav om lekkasjesikring, konstruksjonen bør jevnlig observeres.
