# Tilstandsrapport

Boligbygg med flere boenheter

Ekornvegen 26, 2213 KONGSVINGER

Befaringsdato: 14.10.2025

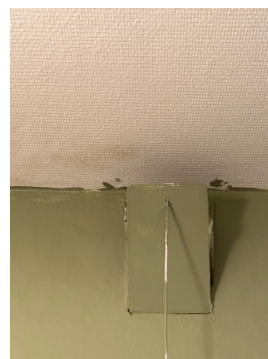
### ! TG IU Tilliggende konstruksjoner våtrom

Det er utført fuktsøk ved hjelp av fuktindikator. Det er ingen synlig tegn til lekkasje, eller registrert fukt i forbindelse med kjøkkenet.

Det opplyses på generelt grunnlag at vanntilførsel til rom uten sluk og vanntette overflater er en risikokonstruksjon som erfaringsmessig kan ha hyppig skadefrekvens.
