Tilstandsrapport

Boligbygg med flere boenheter

Strandveien 11, 8904 BRØNNØYSUND

Befaringsdato: 16.02.2026

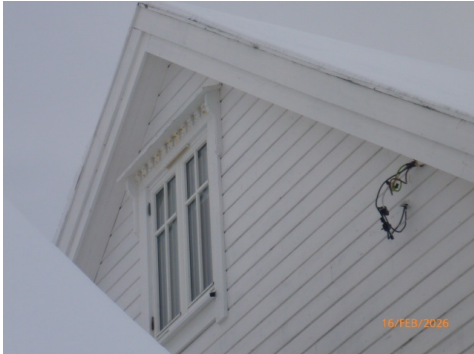
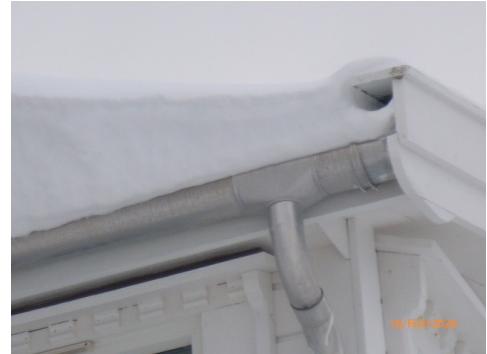
TG 2 Nedløp og beslag

Vurdering av avvik:

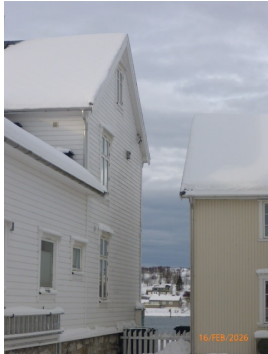
TG 2 Overflater

Kostnader for dette vil variere ut fra egen kompetanse og valgt omfang for renoveringene.

Kostnadsestimat: 20 000 - 100 000

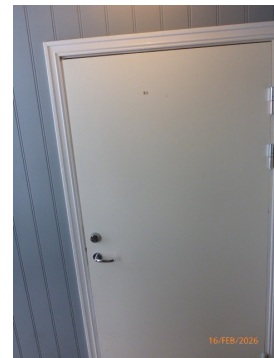
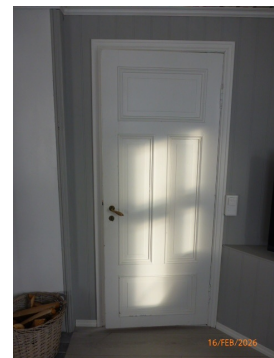
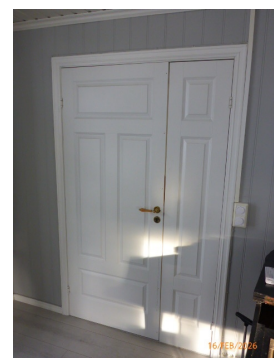
TG 2 Innvendige dører

- Det er påvist avvik som tilsier at det bør foretas tiltak på enkelte dører.
- Det er avvik:

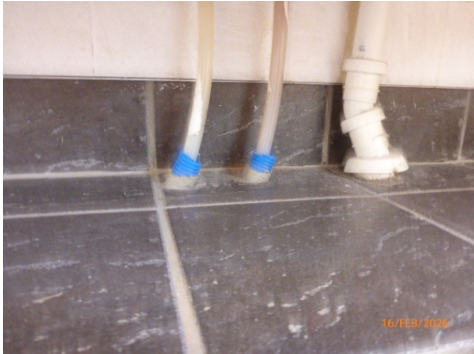
! TG 2 Baderomsinnredning

Det er montert et toalett og et dusjkabinett. Det er opplegg for vaskemaskin på badet.

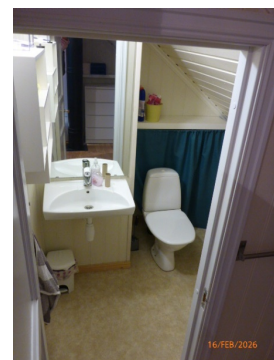
LOFTSETASJE > TOALETTROM

Manglende ventilasjon kan føre til dårlig inneklima, luktproblemer og økt risiko for fuktskader.

Kostnadsestimat: Under 20 000

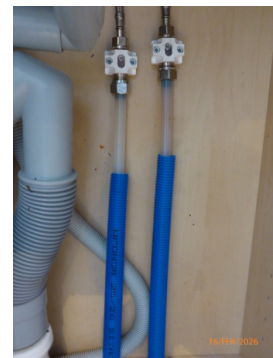
I kjøkkenbenk

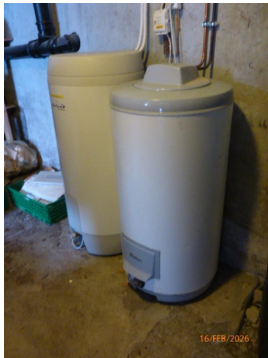
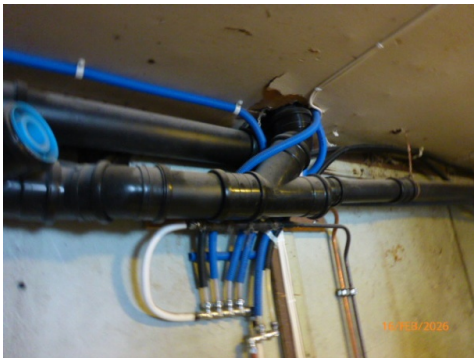
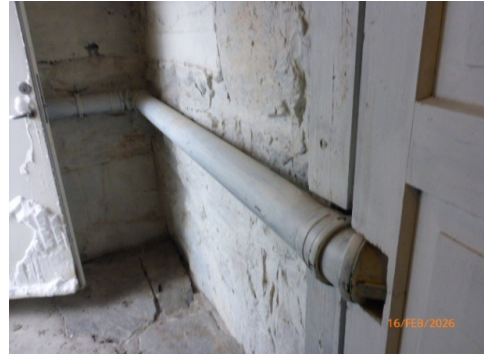
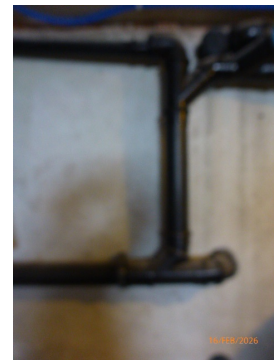
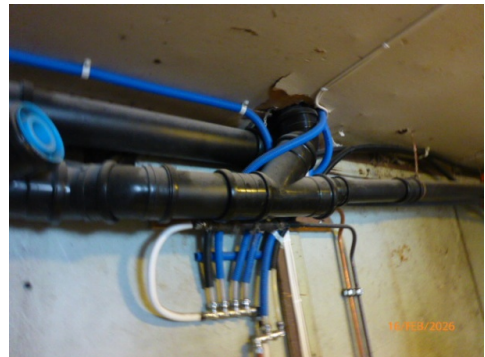
TG 2 Avløpsrør

Vurdering av avvik:

- Det er avvik:
