Strandveien 11, 8904 BRØNNØYSUND

SØRBYEN | Ærverdige
seksjonsleilighet fra 1920 m/loft.
Inneholder 3 soverom og stor stue.
Sørvestvendt balkong med utsikt

Befaringsdato: 16.02.2026 Rapportdato: 18.03.2026 Oppdragsnr.: 20320-1774 Eiendomsverdi ref nr: BG1835

Tilstandsrapport

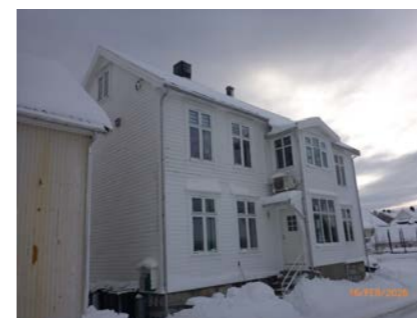
1 TG IU Veggkonstruksjon

Konsekvensen av manglende tilgang og dokumentasjon er økt usikkerhet rundt tilstanden til dampspærre, isolasjon og lufting, noe som kan medføre skjulte feil eller skader som ikke kan avdekkes uten inngrep i konstruksjonen.

Felles bygningsdel, det vises til sameiet for ytterligere tilstandsvurdering og kostnader.

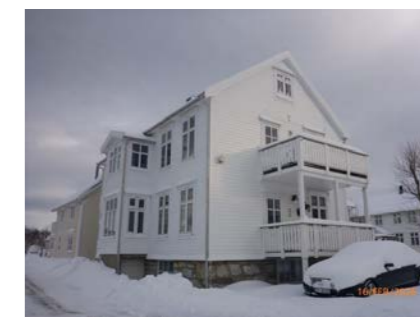
1 TG 1 Vinduer

Bygningen har malte trevinduer med 2-lags glass. For omramming/staffasje vises det til sameiet.

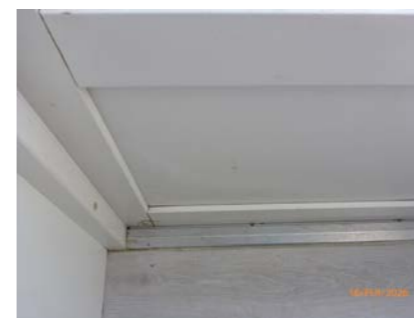
TG IU Balkonger, terrasser og rom under balkonger

Konsekvensen av manglende tiltak er økt risiko for fuktskader, mugg- og råtedannelse i konstruksjonen, samt forringelse av innneklimaet.

Dette er en felles bygningsdel, og det vises til sameiet for tilstandsvurdering og eventuelle kostnader.

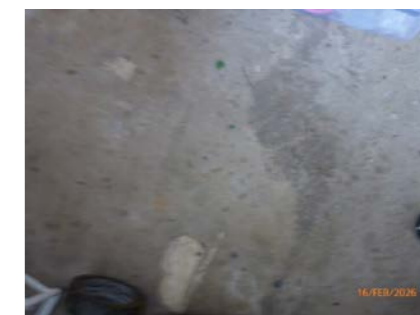
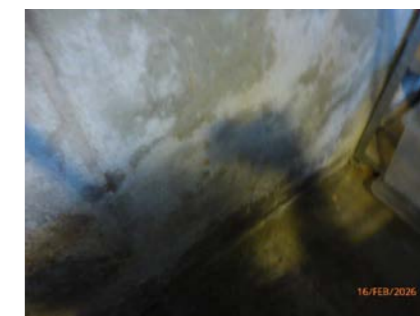
TG 2 Innvendige trapper

Konsekvensen av manglende tiltak er økt slitasje, redusert funksjon og komfort.

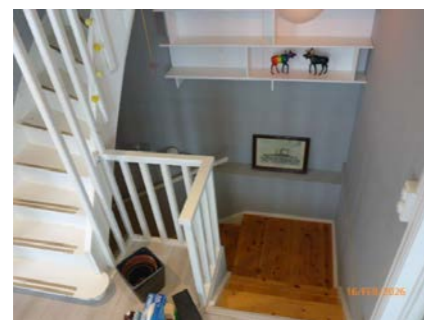
Innvendige trapper: Det er liten frihøyde i trappeløp
Innvendige dører: Dør fra felles entré har skjevhet og løs pakning. Noen dører har sprekker og slitasje på overflatene. Det er liten fri høyde i dørene på loftet.

TG 2 Innvendige dører

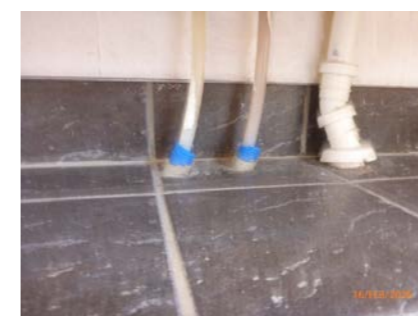
2. ETASJE > BAD/VASKEROM

Baderomsinnredning: Det er påvist riss/sprekker i utstyr på våtrommet. Det er påvist skader på innredning.

TG 2 Baderomsinnredning

Sprekkene i vasken og skadene på skapdøren bør utbedres for å hindre videre forringelse og unngå eventuelle følgeskader som lekkasje eller redusert funksjonalitet. Skadene har i hovedsak estetisk konsekvens, men kan på sikt medføre behov for utskifting av innredningen.

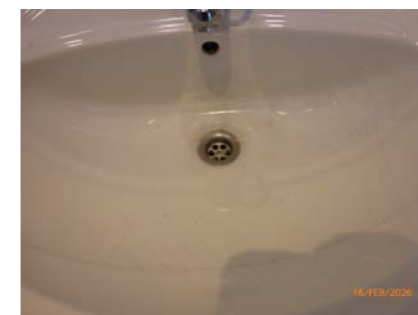
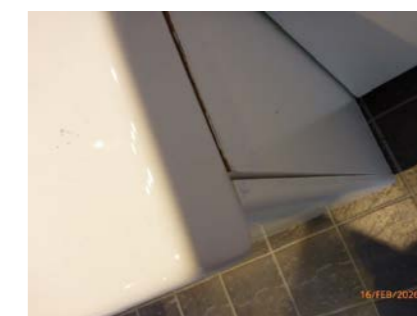
2. ETASJE > BAD/VASKEROM

TG 1 Sanitærutstyr og innredning

Det er montert et toalett og et dusjkabinett. Det er opplegg for vaskemaskin på badet.

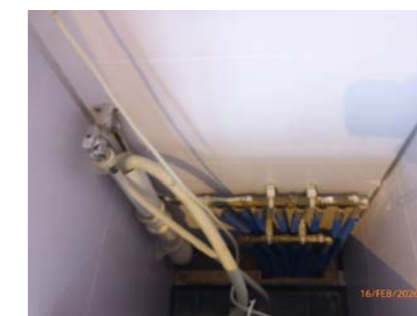
2.ETASJE > BAD/VASKEROM

Ventilasjon: Det er påvist mangelfull ventilasjon på ett eller flere rom i boligen.

Det bør etableres tilfredsstillende tilluft til våtrommet, for eksempel ved å montere en luftespalte eller ventil ved døren. Manglende tilluft begrenser luftutskiftingen og kan føre til økt fuktbelastning, noe som øker risikoen for sopp- og fuktskader.

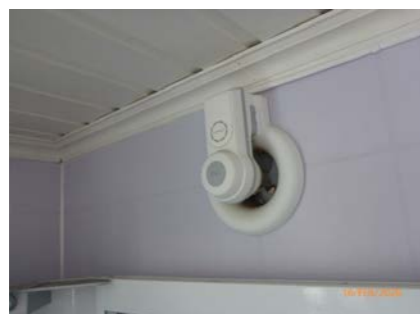
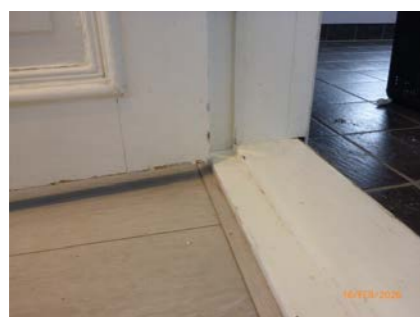
2.ETASJE > BAD/VASKEROM

1 TG 0 Tilliggende konstruksjoner våtrom

På generelt grunnlag nevnes det at ved en bruksendring av våtrom med økt bruk og fuktbelastning, kan det ikke utelukkes at skader oppstår. Det må alltid benyttes tett kabinett frem til renovering.

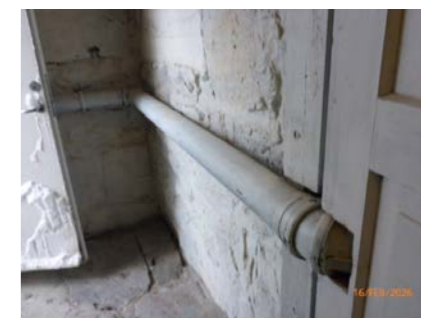
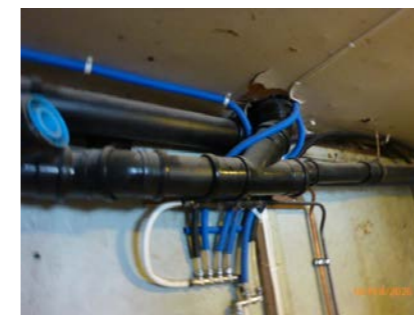
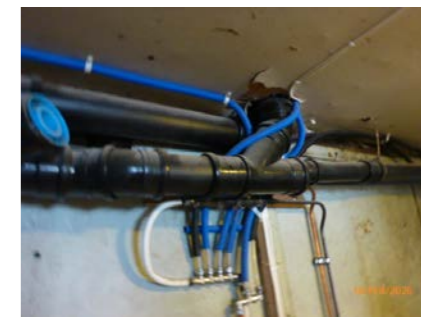
TG 2 Avløpsrør
