aktiv.

Nestvikveien 1B, 3135 TORØD

# Tilstandsrapport

Befaringsdato: 26.05.2025

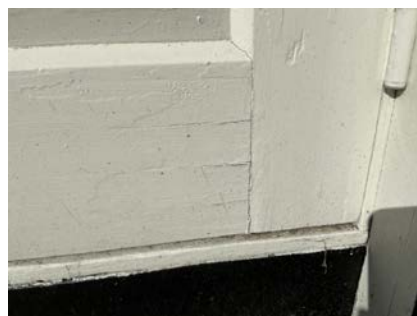
Slitt dørblad (ytterdøren)

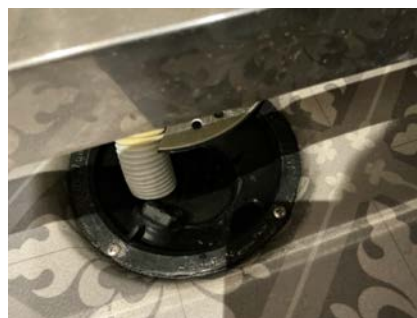
### 1. ETASJE > BAD

- Det er påvist at høydeforskjell fra topp slukrist til gulv/synlig topp membran ved dørterskel er mindre enn 25 mm.
- Det er påvist at noen fliser har bom (hulrom under).
- Det er påvist avvik i fallforhold til sluk i forhold til krav i forskrift på byggetidspunktet.
- Det er påvist sprekker i fliser.

Det er påvist avvik i krav/anbefaling om høydeforskjell fra topp slukrist til gulv/synlig topp membran ved terskel på minimum 25 mm, da heller ikke membran er synlig ved terskel.

Det er registrert flere avvik som samlet har betydning for våtrommets fuktsikkerhet og funksjon. Høydeforskjellen mellom topp slukrist og terskel er mindre enn 25 mm, og membran er ikke synlig ved terskel. Det er feil i fallforhold mot sluk, og enkelte fliser har bom og sprekker, også i dusjsjonen.

Avvikene kan over tid gi økt risiko for fuktskader i underliggende konstruksjoner. På bakgrunn av dette anbefales renovering av badet, herunder ny membran og oppbygging av gulv med tilfredsstillende fall og tettesjikt. Det presiseres at anbefalingen er gitt med utgangspunkt i dagens tilstand og at det ikke er registrert aktive lekkasjer ved befaringstidspunktet. Dette må også sees i sammenheng med sluk, membran og tettesjikt.

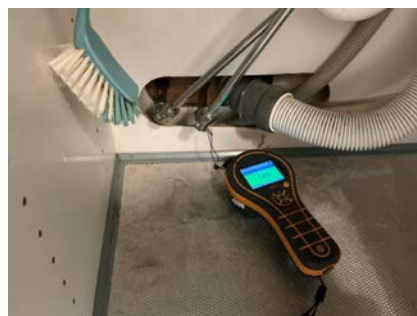
Tidligere vannlekkasje i vegg mellom vaskerom og bad ble utbedret i 2018. Dokumentasjon i boligmappen

- Tidspunkt for utskiftning av vannledninger nærmer seg.
- I forbindelse med oppgradering av våtrom vil det være naturlig med utskiftning av rør.

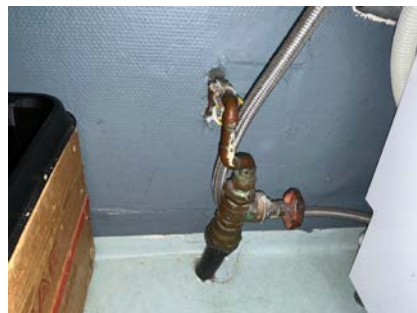
## TG 2 Avløpsrør

- Det er ikke behov for utbedringstiltak siden anlegget fungerer i dag, men ut ifra alder kan skader plutselig oppstå på eldre anlegg.
- I forbindelse med oppgradering av våtrom vil det være naturlig med utskiftning av rør.
- Tidspunkt for utskiftning av avløpsrør nærmer seg.
- Eldre avløpsrør har blant annet større sannsynlighet for lekkasjer, noe som kan føre til omfattende og kostbare vannskader i boliger.
