aktiv.

Nestvikveien 1B, 3135 TORØD

# Tilstandsrapport

Befaringsdato: 26.05.2025

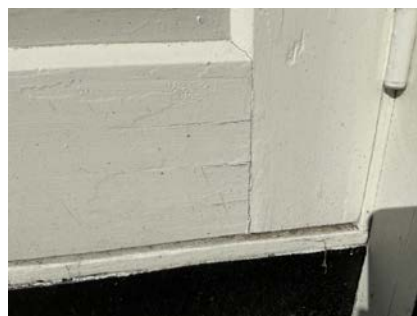
Slitt dørblad (ytterdøren)

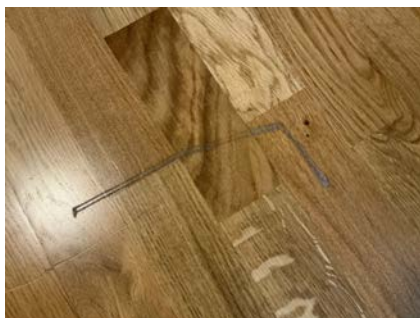
### TG 2 Etasjeskille/gulv mot grunn

- Målt høydeforskjell på mellom 10 - 20 mm innenfor en lengde på 2 meter. Tilstandsgrad 2 gis med bakgrunn i standardens krav til godkjente måleavvik.

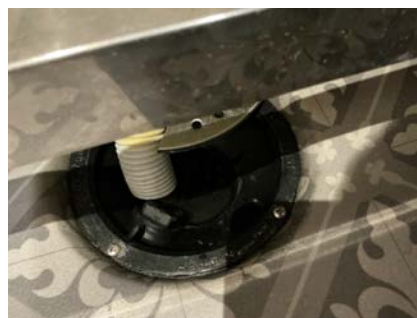
- Det er påvist at høydeforskjell fra topp slukrist til gulv/synlig topp membran ved dørterskel er mindre enn 25 mm.
- Det er påvist at noen fliser har bom (hulrom under).
- Det er påvist avvik i fallforhold til sluk i forhold til krav i forskrift på byggetidspunktet.
- Det er påvist sprekker i fliser.

Det er registrert flere avvik som samlet har betydning for våtrommets fuktsikkerhet og funksjon. Høydeforskjellen mellom topp slukrist og terskel er mindre enn 25 mm, og membran er ikke synlig ved terskel. Det er feil i fallforhold mot sluk, og enkelte fliser har bom og sprekker, også i dusjonen.

Avvikene kan over tid gi økt risiko for fuktskader i underliggende konstruksjoner. På bakgrunn av dette anbefales renovering av badet, herunder ny membran og oppbygging av gulv med tilfredsstillende fall og tettesjikt. Det presiseres at anbefalingen er gitt med utgangspunkt i dagens tilstand og at det ikke er registrert aktive lekkasjer ved befaringstidspunktet. Dette må også sees i sammenheng med sluk, membran og tettesjikt.

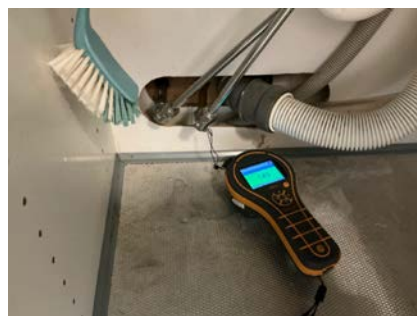
Tidligere vannlekkasje i vegg mellom vaskerom og bad ble utbedret i 2018. Dokumentasjon i boligmappen

- Tidspunkt for utskiftning av vannledninger nærmer seg.
- I forbindelse med oppgradering av våtrom vil det være naturlig med utskiftning av rør.
