Brahusvegen 2D, 2816 GJØVIK

**Meget innbydende halvpart av  
tomannsbolig - smakfullt kjøkken  
- 2 soverom - fine verandaer -  
garasje - solrikt - utsikt.**

Befaringsdato: 26.08.2024    Rapportdato: 05.09.2024    Oppdragsnr.: 21008-1479    Referansenummer: ZX1376

Autorisert foretak: Takstcon AS    Sertifisert Takstingeniør: Ole Anders Brænden    Vår ref:

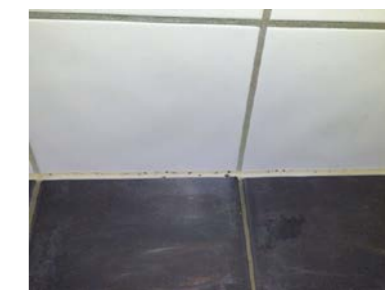
Misfarget silikonfuger i dusjsonen.

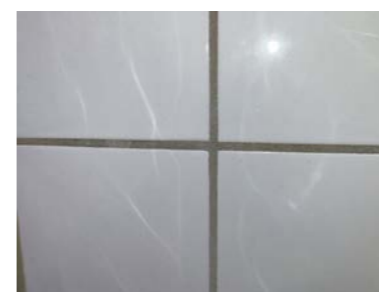
Slitte/misfarget fuger i dusjsonen.
