# Tilstandsrapport

Halvpart av tomannsbolig

Oldervegen 8, 6600 SUNNDALSØRA

Befaringsdato: 13.02.2025

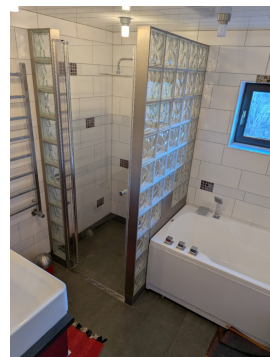
## 2. ETASJE > BAD

Aktuell byggeforskrift er teknisk forskrift 2017. Dokumentasjon: ingen dokumentasjon.

Det er slukrenne i dusjsonen og plastsluk under badekar. Smøremembran med ukjent utførelse.
