# Tilstandsrapport

Boligbygg med flere boenheter

Tyttebærlia 40 B, 2053 JESSHEIM

Befaringsdato: 06.01.2026

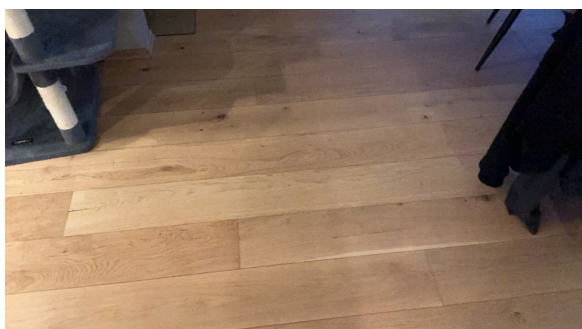
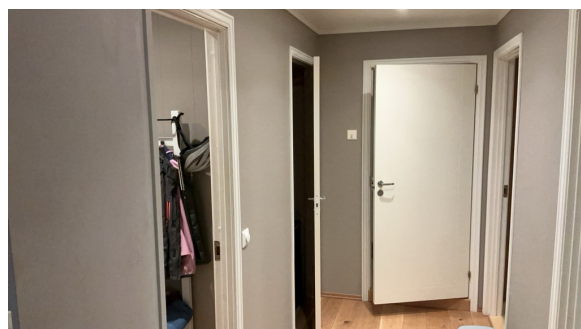
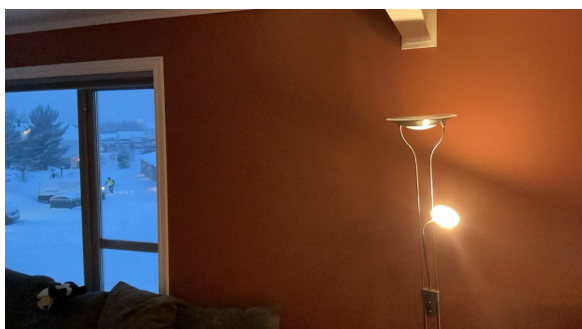
Skjevheter og høydeforskjeller i etasjeskillere er kontrollert med krysslaser. Det er ikke funnet nevneverdige avvik, kun mindre høydeforskjeller på ca. 5-15mm. er registrert ved stikkprøvekontroll. Lokale større avvik kan likevel påregnes. Dette er ikke unormalt i denne type boliger.

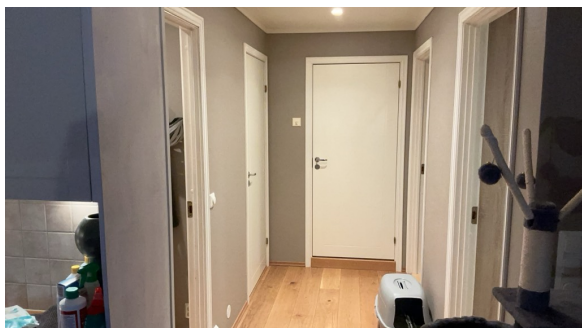
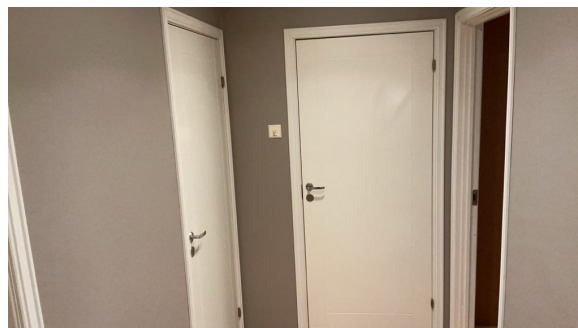
## TG 1 Innvendige dører

Malte glatte innvendige dører.

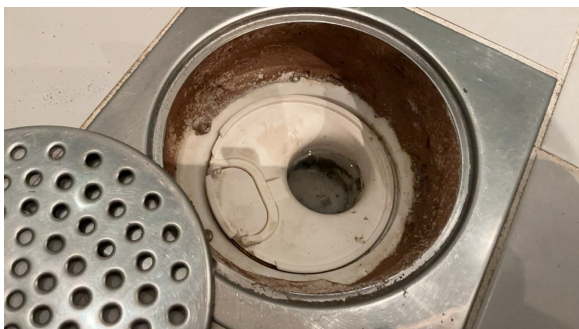
Fallforhold på gulvet er målt og funnet tilfredsstillende. Ved enkle fuktsøk ble det ikke registrert unormale verdier.

Det er ikke behov for utbedringstiltak siden våtrommet fungerer i dag, men ut ifra alder kan skader oppstå på eldre våtrom.

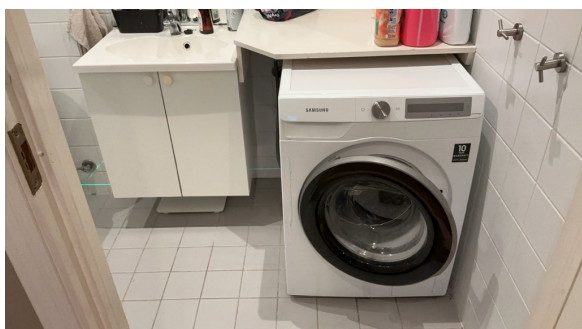
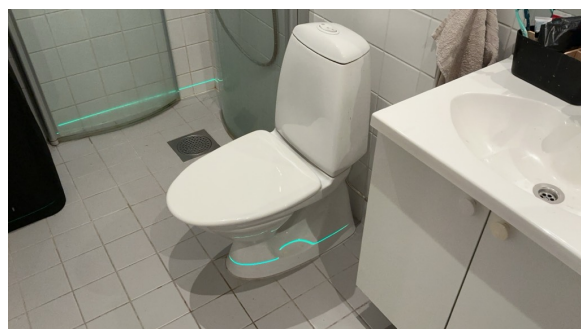
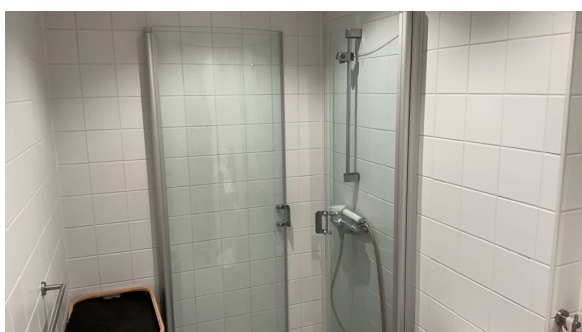
### TG 1 Sanitærutstyr og innredning

Baderomsinnredning med glatte fronter. Heldekkende servant med ett-greps blandebatteri. Speil over. Gulvmontert toalett. Dusjhjørne med glassvegger. opplegg/plass til vaskemaskin.

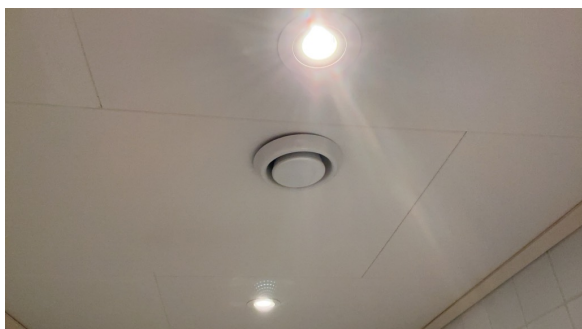
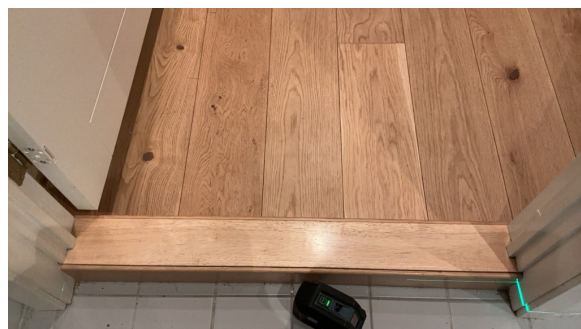
### ! TG 1 Ventilasjon

Mekanisk avtrekk. Ventil i himling. Tilluft i dør.

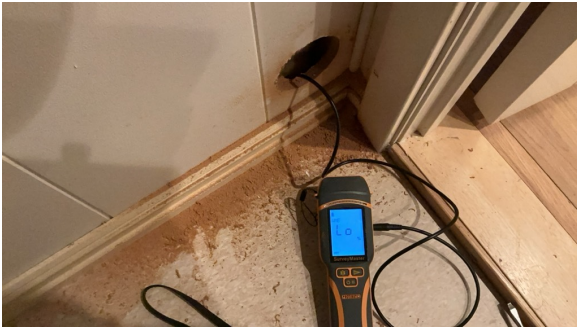
### ! TG 0 Tilliggende konstruksjoner våtrom

Hulltaking er foretatt og det er ikke påvist unormale forhold.

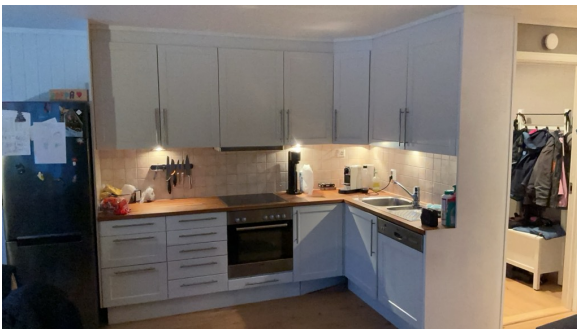
#### TG 1 Overflater og innredning

Kjøkken med profilerte fronter. Nedfelt oppvaskkum i børstet rustfritt stål med 1-greps blandebatteri. Heltre benkeplater. Fliser mellom benk og overskap. Integriert kokelepp, komfyr og oppvaskmaskin. Avsatt plass til kjøl/frys.

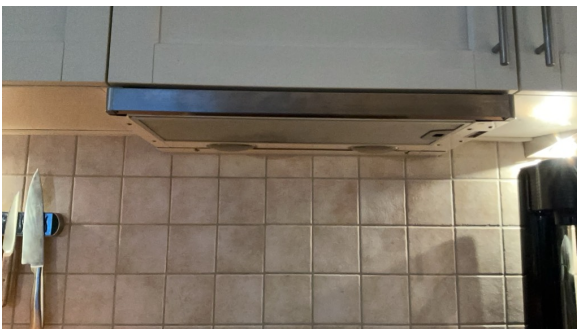
#### TG 1 Avtrekk

Kjøkkenventilator er montert over kokesone.

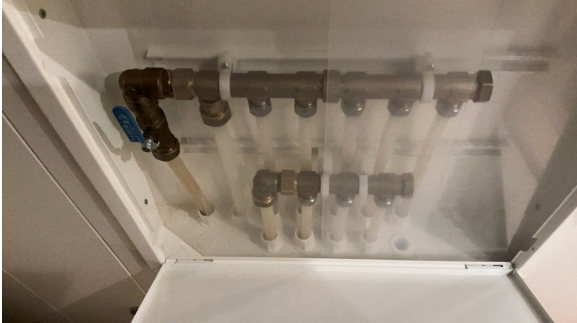
#### TG 1 Vannledninger

Synlige vannrør i: Plast, rør-i-rør. Innvendig hovedstoppekran er plassert i rørskap. Anlegget er ikke teknisk vurdert. Jeg er ikke VVS fagmann, kontakt rørlegger for evt. nærmere kontroll av anlegget. Bunnledningene og utvendige ledninger er nedgravd og ikke tilgjengelig for inspeksjon.

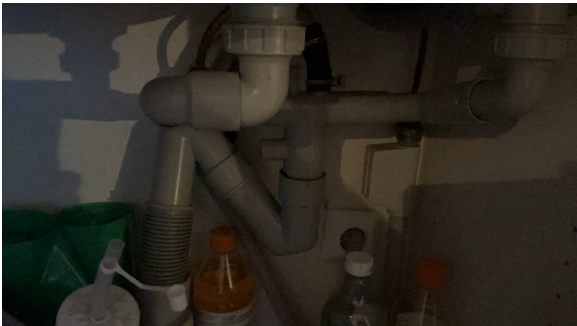
## TG 1 Avløpsrør

Synlige avløpsrør i: Plast.

Anlegget er ikke teknisk vurdert. Jeg er ikke VVS fagmann, kontakt rørlegger for evt. nærmere kontroll av anlegget. Bunnledningene og utvendige ledninger er nedgravd og ikke tilgjengelig for inspeksjon.
