**Salgsobjekt:** Andelsleilighet  
**Eierform:** Andel  
**Byggeår:** 2002  
**BRA-i/BRA Total** 122/141 kvm  
**Tomtstr.:** 4387 kvm  
**Soverom:** 3  
**Gnr./bnr.** Gnr. 98, bnr. 1600  
**Andelsnr.:** 5  
**Oppdragsnr.:** 1101260014

# Innholdsrikt enderekkehus på Stenrød med stor veranda og garasje med elbillader

Befaringsdato: 27.02.2026

Rapportdato: 15.03.2026

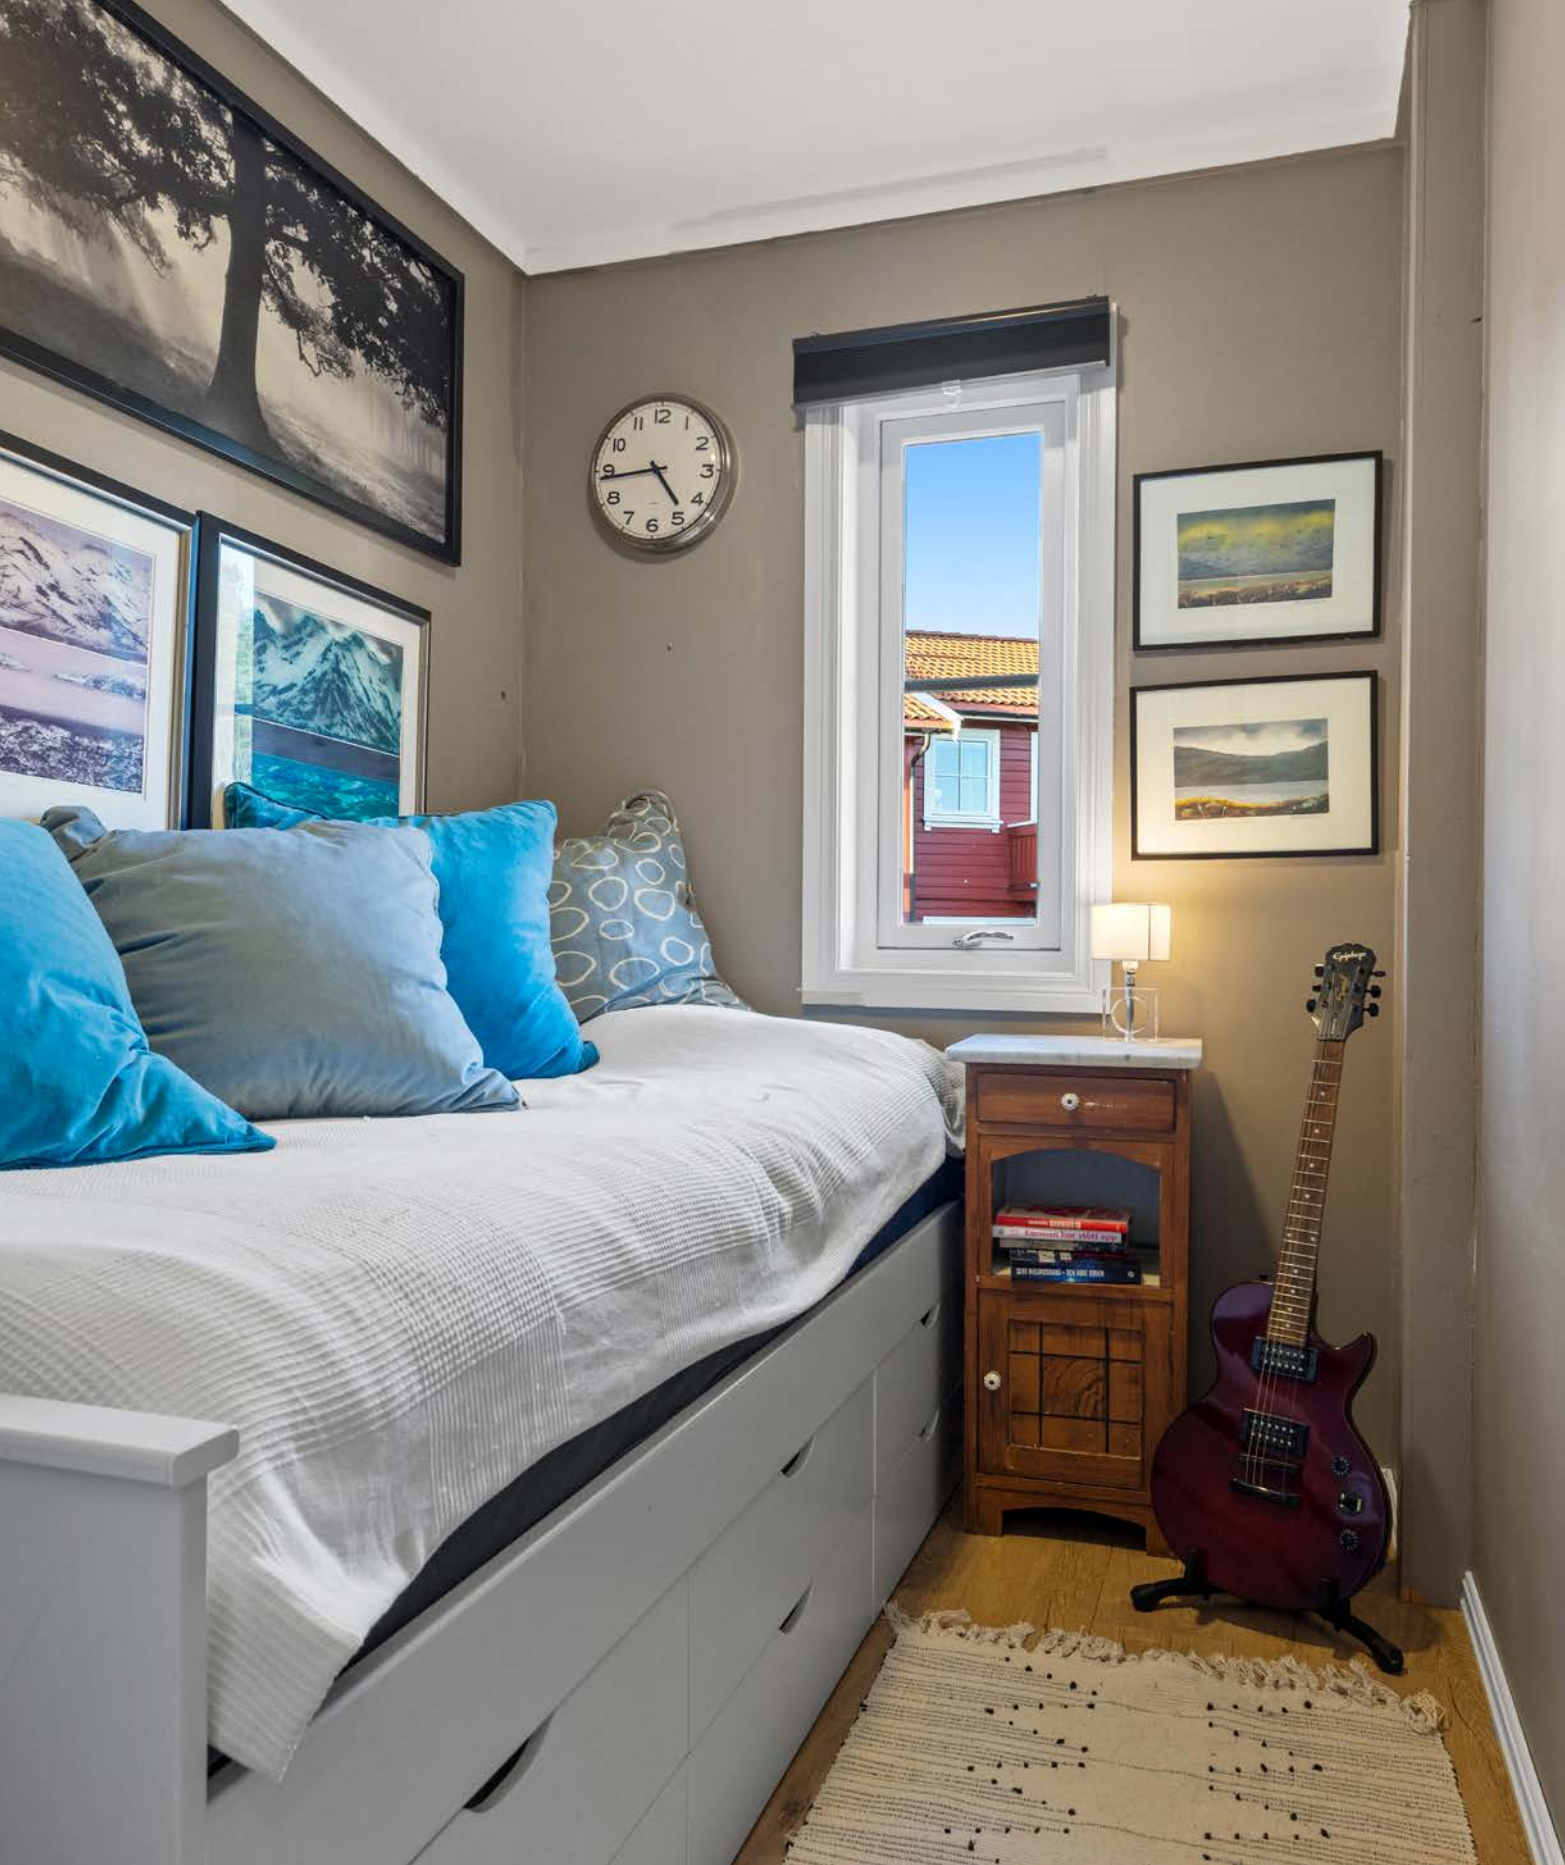
Bod innredet som soverom - ikke godkjent som soverom

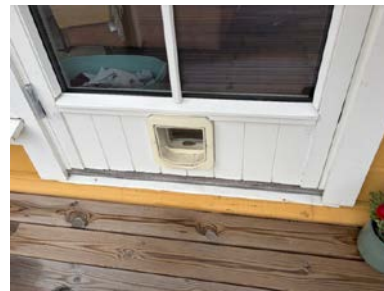
Katteluke

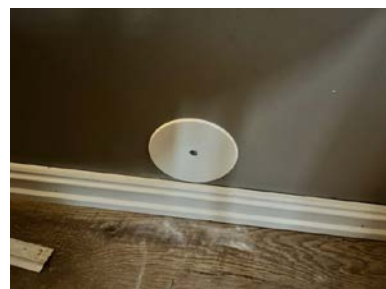
Det ble tatt hull i vegg for fuktkontroll fra tilliggende rom under blandebeholder til dusj uten å påvise fukt eller tegn til skader.

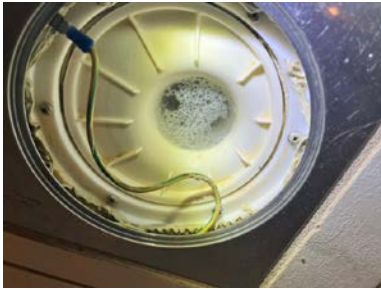
- Mer enn halvparten av forventet brukstid er passert på membranløsningen.
- Det er påvist andre avvik:

Det er ikke mulig å se om det er membran på vegger og tilstanden på denne, det samme gjelder tetting rundt rørgjennomføringer i vegg, manglende tetteskikt eller mangelfull utførelse på dette kan medføre skader på konstruksjonene i rommet.

- Det er viktig å merke seg at levetiden til en membran varierer basert på kvalitet, installasjon og bruk. Eldre membraner kan bli sprø og sprekke opp, noe som fører til at de mister sin vanntettende funksjon. Dette kan resultere i vannlekkasjer gjennom vegger og gulv og fuktskader.

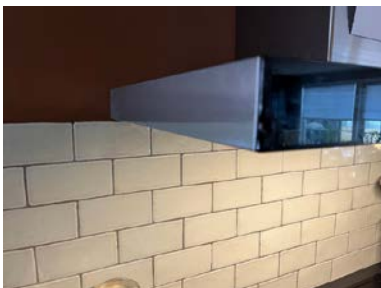
Det er kjøkkenventilator med avkast i vegg, montert i 2018. Det er en liten skade på frontpanelet, kun kosmetisk betydning.
