# Tilstandsrapport

Enebolig

Kleivi 8 , 5730 ULVIK

Befaringsdato: 20.04.2026

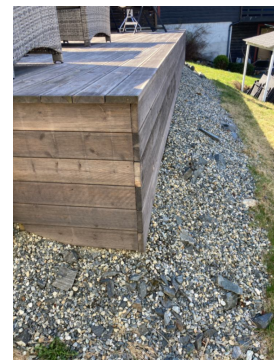
- Det er ikke foretatt radonmålinger, og bygget er heller ikke utført med radonsperre.
- Det er ikke montert rekkverk på balkong eller terrasse.
- Det er manglende rekkverk/annen sikring på forstøtningsmurer som krever dette utifra dagens krav.
- Rekkverkhøyder er under dagens forskriftskrav til rekkverk i innvendige trapper.
