Salgsobjekt: Enebolig
Eierform: Eiet
Byggeår: 1995
BRA-i/BRA Total 292/292 kvm
Tomtstr.: 803.8 kvm
Soverom: 7
Antall rom: 8
Gnr./bnr. Gnr. 43, bnr. 79
Oppdragsnr.: 1507260018

Perfekt familiebolig i etablert boligområde | 7 soverom og 2 bad | Jacuzzi | Gode solforhold

Velkommen til Kleivi 8

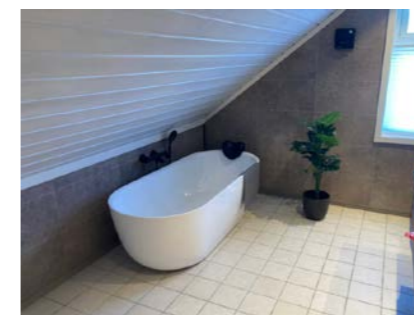
LOFT > BAD

TG 0 Tilliggende konstruksjoner våtrom

Hulltaking er foretatt uten å påvise unormale forhold. Hulltaking er foretatt frai soverom. Fuktkvotemåling (vekt%) i konstruksjonen ble målt til 0.

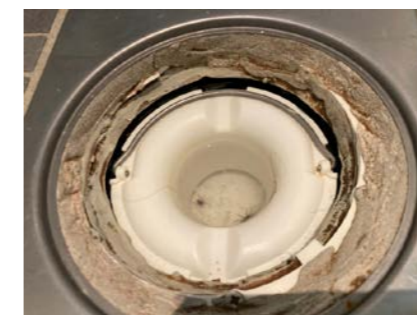
KJELLER > BAD (11,3 KVM)

TG 1 Sanitærutstyr og innredning

Hulltaking er foretatt uten å påvise unormale forhold. Hulltaking er foretatt fra soverom. Fuktivotemåling (vekt%) i konstruksjonen ble målt til 0.

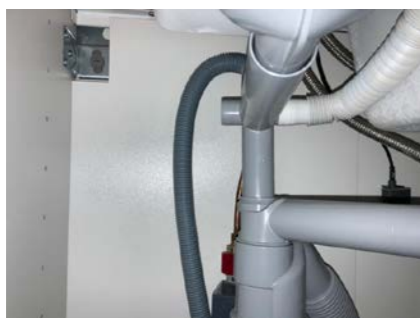
1. ETASJE > KJØKKEN (24 KVM) H=2,40M

Rørapplegg i skap under vask

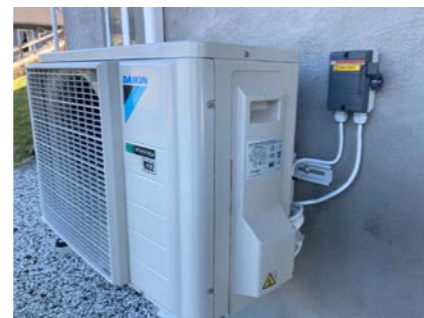
TG 2 Andre VVS-installasjoner - 1

- Det er ikke behov for utbedringstiltak siden VVS-installasjonen(e) fungerer i dag, men ut ifra alder kan skader plutselig oppstå på eldre VVS-installasjoner.
