# Tilstandsrapport

Enebolig

Omagata 82 B, 6517 KRISTIANSUND N

Befaringsdato: 06.08.2025

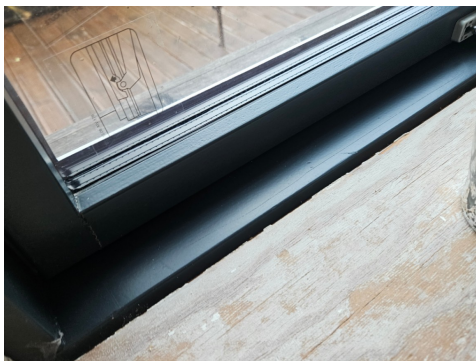
### Vurdering av avvik:

- Det er påvist avvik rundt innsettsdetaljer.

Når vannbord er utført uten beslag, vil trevirket trekke vann noe som fører til at forventet levetid blir forkortet.

- Det bør gjøres tiltak for å lukke avviket.

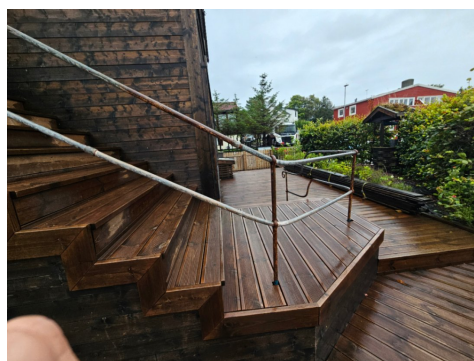
### Vurdering av avvik:

- Det er ikke krav om utbedring av åpninger i rekkverk til dagens forskriftskrav.

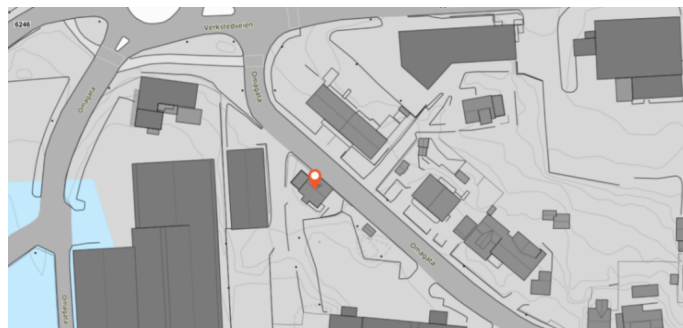
## Vurdering av avvik:

- Det bør gjennomføres radonmålinger.

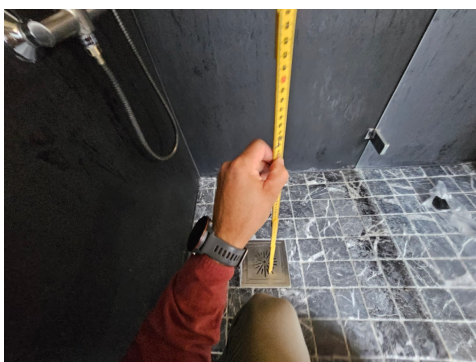
### Vurdering av avvik:

- Det må innhentes dokumentasjon. Manglende membran/tettesjikt medfører risiko for lekkasjer og fukt i konstruksjonen.

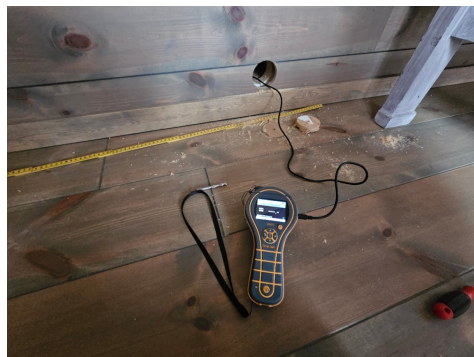
Hulltaking er foretatt og ingen unormale forhold er avdekt. Hulltaking er en stikk kontroll ett sted. Kontrollen kan ikke utelate fuktskader andre steder i rommet.
