Omagata 82B, 6517 KRISTIANSUND N

**Innholdsrik enebolig på  
Nordlandet. Nærhet til sjø, natur  
og sentrum**

Befaringsdato: 06.08.2025

Rapportdato: 21.08.2025

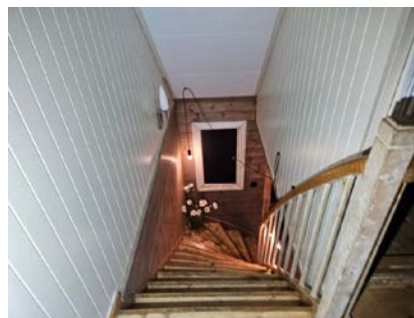
Trappen er utført uten håndløper på ene siden.

- Håndløper bør monteres, men det var ikke krav på byggetidspunktet.

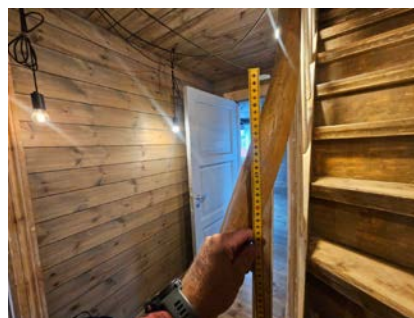
Rekkverk er målt til over 90cm.

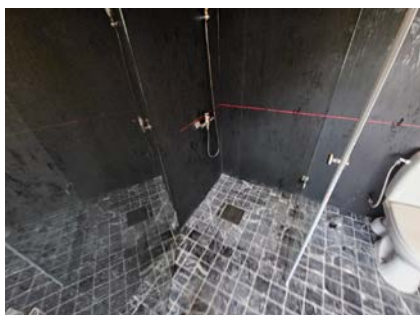
HOVEDETASJE > BAD

## ! TG 2 Overflater vegger og himling

- Dersom våtromsplatene ikke er montert fagmessig, kan dette medføre utettheter som øker risikoen for fuktinntrengning bak platene. Over tid kan dette føre til oppfukning av tilstøtende konstruksjoner, noe som kan resultere i råteskader, muggvekst og eventuelle lekkasjer.

Plater må utføres etter monterings anvisning for å hindre oppsvelling av materialer og videre inntrengning av fukt i bakenforliggende konstruksjoner.

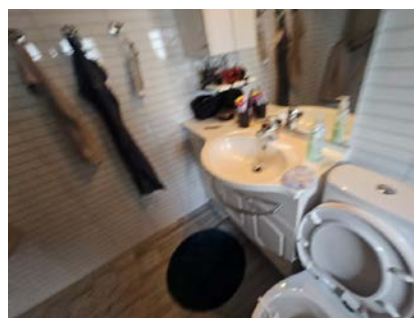
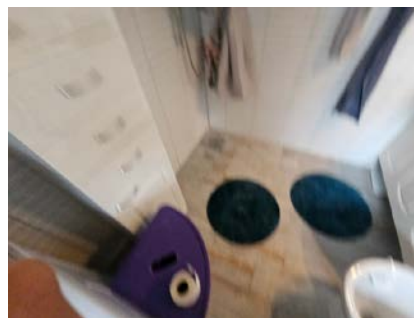
## UNDERETASJE > BAD

## ! TG 2 Overflater vegger og himling

- Dersom våtromsplatene ikke er montert fagmessig, kan dette medføre utettheter som øker risikoen for fuktinntrengning bak platene. Over tid kan dette føre til oppfukning av tilstøtende konstruksjoner, noe som kan resultere i råteskader, muggvekst og eventuelle lekkasjer.

Plater må utføres etter monterings anvisning for å hindre oppsvelling av materialer og videre inntrengning av fukt i bakenforliggende konstruksjoner.

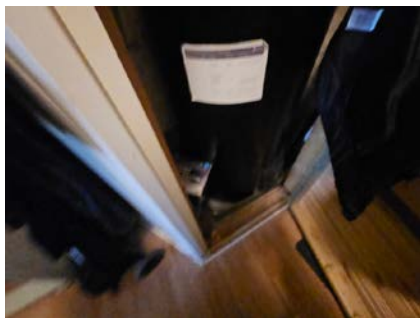
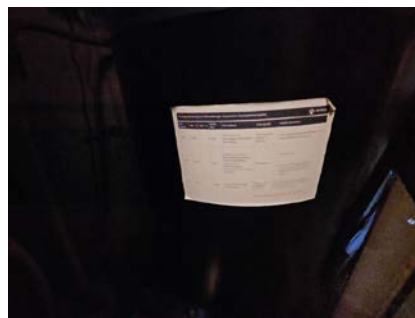
## TG 2 Elektrisk anlegg

Takstmann er ikke EL fagmann og deler av anlegget er skjult. På generelt grunnlag anbefaler DSB(Direktoratet for Sikkerhet- og Beredskap) kontroll av EL anlegg hvert 5. år. Kostnadsestimat i rapporten her, er for en EL-kontroll og hensyntar ikke eventuelle fremtidige påkostninger for utbedring av eventuelle avvik.

**Kostnadsestimat: Under 10 000**
