Omagata 82B, 6517 KRISTIANSUND N

**Innholdsrik enebolig på  
Nordlandet. Nærhet til sjø, natur  
og sentrum**

| Tilstandsrapport ..... | 44 |

Rapportdato: 21.08.2025

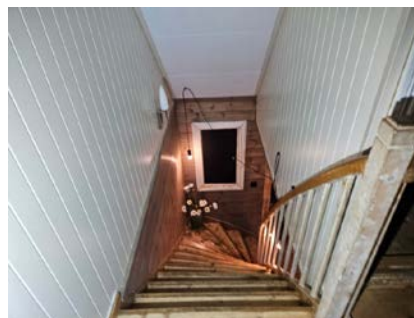
Trappen er utført uten håndløper på ene siden.

- Håndløper bør monteres, men det var ikke krav på byggetidspunktet.

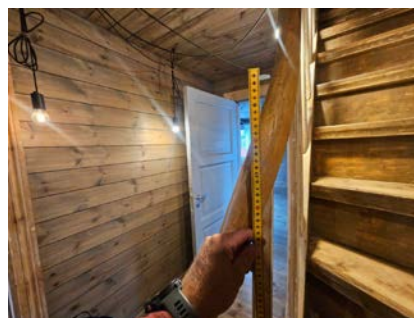
Rekkverk er målt til over 90cm.

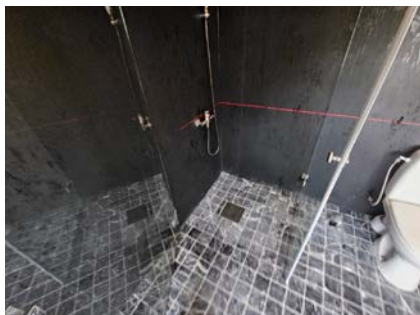
HOVEDETASJE > BAD

## ! TG 2 Overflater vegger og himling

- Dersom våtromsplatene ikke er montert fagmessig, kan dette medføre utettheter som øker risikoen for fuktinntrengning bak platene. Over tid kan dette føre til oppfukning av tilstøtende konstruksjoner, noe som kan resultere i råteskader, muggvekst og eventuelle lekkasjer.

Plater må utføres etter monterings anvisning for å hindre oppsvelling av materialer og videre inntrengning av fukt i bakenforliggende konstruksjoner.

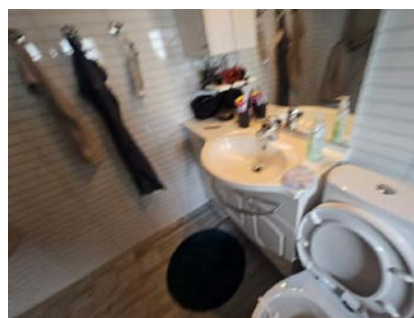
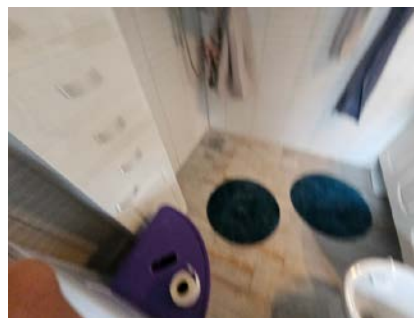
## UNDERETASJE > BAD

## ❗ TG 2 Overflater vegger og himling

- Dersom våtromsplatene ikke er montert fagmessig, kan dette medføre utettheter som øker risikoen for fuktinntrengning bak platene. Over tid kan dette føre til oppfukning av tilstøtende konstruksjoner, noe som kan resultere i råteskader, muggvekst og eventuelle lekkasjer.

- Det er påvist at noen fliser har bom (hulrom under).
- Det er påvist avvik i fallforhold til sluk i forhold til krav i forskrift på byggetidspunktet.
- Krav til fall (høydeforskjell) er ikke oppfylt, men det er fall til sluk.

- Hovedkonsekvensen av utilstrekkelig høydeforskjell er økt risiko for at vann kan trenge ut av våtrommet og inn i tilstøtende rom. Dette kan føre til fuktskader i tiliggende konstruksjoner.
- Til tross for avviket i fall/høydeforskjell til sluk, vil gulvet fortsatt kunne lede vann mot sluket, men med redusert effektivitet. Dette kan potensielt øke risikoen for vannansamling i enkelte områder av badet.
- Et bad med manglende/ redusert fall til sluk blir mindre funksjonelt og sikkert for brukeren. Dette kan medføre stående vann på gulvet, vann som ikke ledes effektivt til sluket, økt risiko for at vann renner ut av rommet og redusert sklisikkerhet på gulvet.

Bom under flisene kan føre til løse eller sprukne fliser. Avviket gir derfor grunnlag for at overflaten overvåkes jevnlig. Skal konstruksjonen få TG 0 eller 1 må avviket utbedres.

Dør terskelen er utført under badegulvet og vil ikke hindre eventuelt lekkasjevann i å renne ut fra badet.

Plater må utføres etter monterings anvisning for å hindre oppsvelling av materialer og videre inntrengning av fukt i bakenforliggende konstruksjoner.
