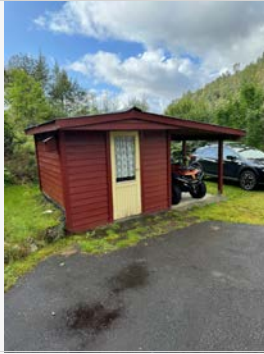
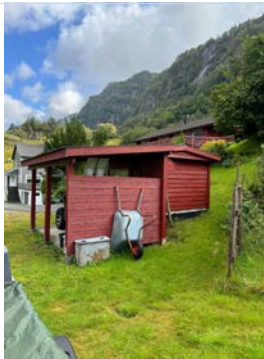
Bod

Taket er tekket med aluminiumsplater.

Boden har ett tilbygg med takoverbygg .

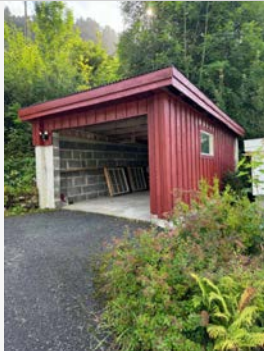
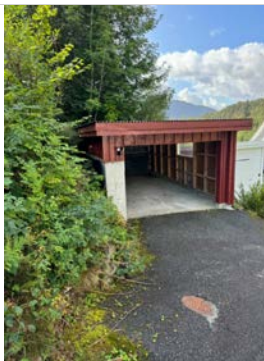
Garasje bygd i 1984 med trekledning(mur og støpt gulv. Treveggen nedover er skiftet ut i senere tid. Trekledning er godt malt og vedlikeholdt. Det er ingen garasjeport, bare en åpning på 280x 194. Taket er tekket med aluminiumsplater.
