Gartnerløkka 14B, 2821 GJØVIK

Meget tiltalende andelsbolig over to etasjer - 3 soverom - heis - gangavstand til sentrumsfasiliteter.

Befaringsdato: 17.06.2024

Tilstandsrapport

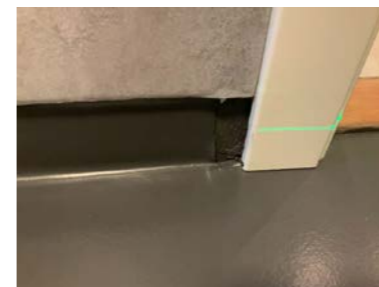
- Det er avvik:
- Gulvbelegg som er våtrommets tettesjikt har skade.
- Sluket har oppnådd mer enn halvparten av forventet brukstid.
- Ut fra alder på våtrommet er mer enn halvparten av forventet brukstid oppnådd på membran/tettesjikt. Membraner har en aldriingsprosess og forventet brukstid. Dette kan variere ut fra hvilken type membran som er benyttet og hvilke egenskaper denne har i kombinasjon med selve utførelsen. Bruksintensitet vil også være avgjørende. Risiko for lekkasjer øker med alder.

Utetthet i gulvbelegg ved døråpning.

- Tiltak:
- Gulvbelegg fungerer som våtrommets tettesjikt, skaden vil kunne medføre at vann kan trenge ned til underliggende konstruksjoner, med påfølgende vannskade. Gulvbelegg må utbedres eller skiftes.
- Det er ikke behov for strakstiltak i forhold til sluk, men ut fra alder kan skader og funksjonssvikt oppstå. Kontroller og rengjør sluket regelmessig for å unngå at sluket mister funksjonalitet. Vær oppmerksom på at utett membran og tett sluk kan føre til vannskader.

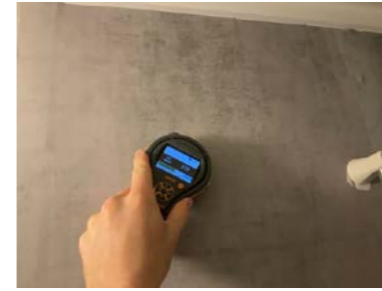
Ved bruk av fuktindikator på utsatte steder registrerte jeg ingen unormale verdier.
