# TILSTANDSRAPPORT

Nattlandsveien 100 G

5094 BERGEN

23.07.2025

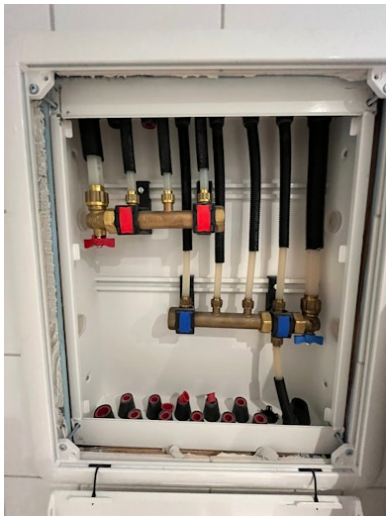
Forventet levetid på rørinstallasjon er 30-50 år.

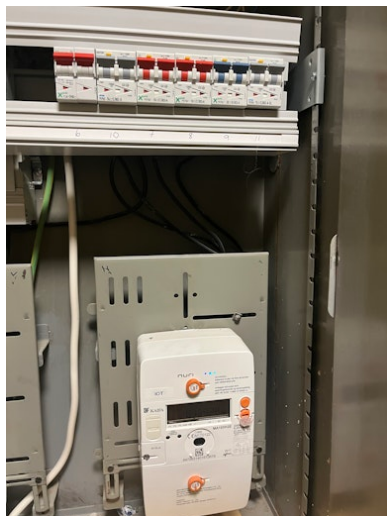
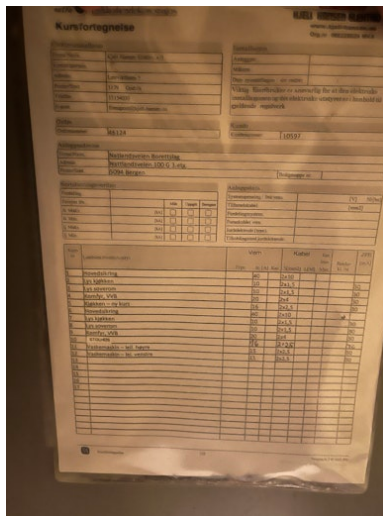
Det er likevel foretatt en enkel vurdering av anlegget basert på selgers informasjon og besiktelse av synlige deler i boligen. Undersøkelsen er basert på spørsmål og punkter fra forskriften Tryggere Bolighandel som ble vedtatt 01.01.2022.
