**Hjørnet Cafe selges! Kombinert  
forretning/bolig-bygg beliggende  
ved Fylkesveg 2170.**

# Tilstandsrapport

Befaringsdato: 02.10.2024

## FORETNINGSBYGNING KOMBINERT BOLIGBYGG

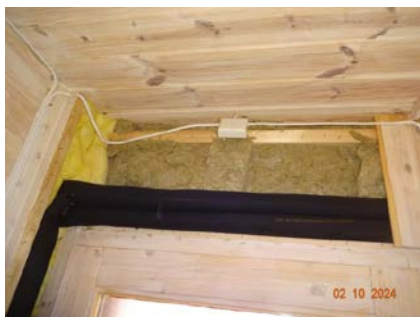
- Det må foretas tiltak for å lukke avviket.

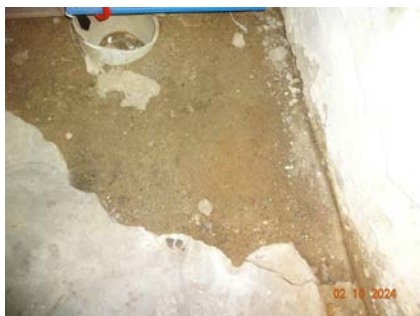
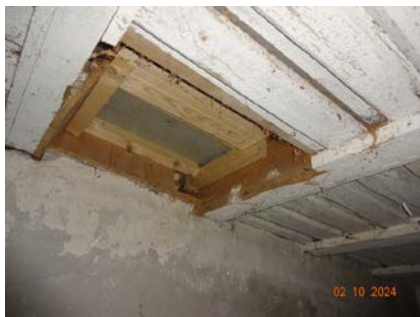
## TG 2 Kryp Kjeller

Kryp kjeller under tilbygget del. Tilbygget del er fundamentert på støpte punktfundamenter. Kryp kjeller er besiktiget fra kjellervindu i kjeller. Kryp kjeller er på generelt grunnlag en risikokonstruksjon, og en konstruksjon med hyppig skadefrekvens.

- Det er begrenset tilgang til hele kryptjelleren.
- Det er manglende fuktsperre på bakken.

Synlige fuktsporer på bjelkelag over kryptjeller. Anbefaler ytterligere undersøkelser.

- Ut ifra visuelle observasjoner fra de besiktigede områdene, gir det grunnlag for å forsøke å foreta grundigere undersøkelser i de mindre tilgjengelige områdene. Det kan ikke utelukkes skader i disse områdene.
- Fuktsporre på bakken bør etableres.

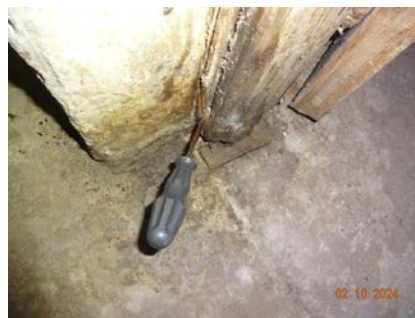
Det er påvist råteskade i karm til innerdør i kjeller.

- Det må foretas tiltak for å lukke avviket.

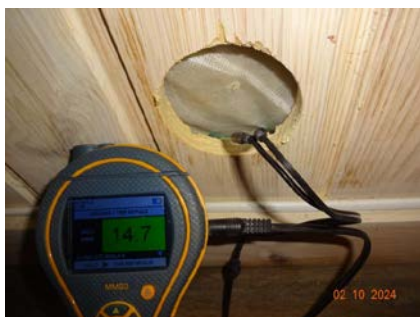
### TG 1 Tilliggende konstruksjoner våtrom

Hulltaking er foretatt nederst på delevegg mot våtsonen. Ved bruk av fuktmåler ble det ikke registrert unormale verdier.

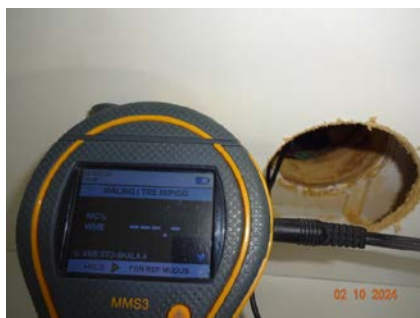
### ! TG 1 Tilliggende konstruksjoner våtrom

Hulltaking er foretatt nederst på delevegg mot våtsonen. Ved bruk av fuktmåler ble det ikke registrert unormale verdier.

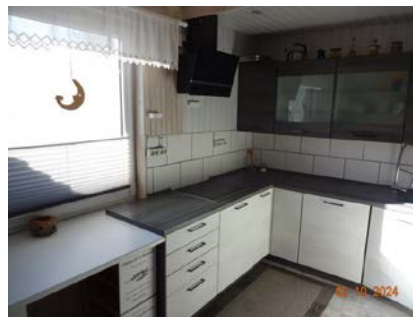
Det er ikke påvist tegn på at det er montert lekkasjedeteksjon ved oppvaskmaskin/oppvaskkum, dette er et krav på kjøkkenet utifra alder.

- Det må foretas tiltak for å lukke avviket.

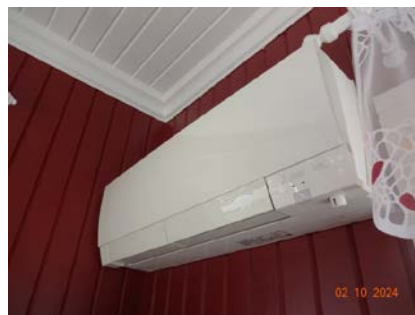
### TG 1 Andre VVS-installasjoner

Boligen varmes opp i hovedsak med varmepumpe luft- luft og suppleres med vedfyring og elvarme.  
Varmepumpe fra 2018.

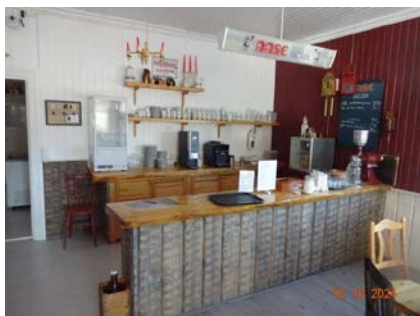
## TO 1 Andre installasjoner

Innredning med heltre benkeplate og underskap i café del. Montert i 2019.  
Rustfri kum og ettgrens blandebatteri.
