Mildevegen 84, 5259 HJELLESTAD

Befaringsdato: 03.04.2024

Tilstandsrapport

ENEBOLIG MED LEILIGHET

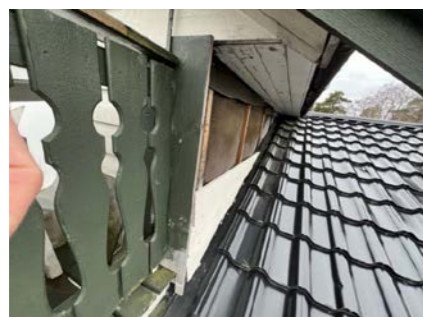
TG 2 Takkonstruksjon/Loft

Takkonstruksjoner av takstoler med sutakplater og tresperr med sutaksbord.

Eldre del har tresperr med sutaksbord. Tresperr av ca.4x5 sperr. Isolert mot hoveddel. Delvis understøttede takkonstruksjonen. Eldre fuktmerker. Noe fukt på sutak ved åpning pipegjennomføring.

I all hovedsak vurderes takkonstruksjonen å være i normal stand. Besiktet fra loft. Det ble ikke registrert råte eller treskadeinsekter på takkonstruksjonen. Det ble ikke registrert normale skjevheter eller svikt i konstruksjoner. Loftet har i hovedsak normal ventilering, men det er dyttet isolasjon i overgang kiste/takkonstruksjon. Dette kan medfører luften/kondens - problemer.

- Det er påvist fuktskjolder/skader i takkonstruksjonen.

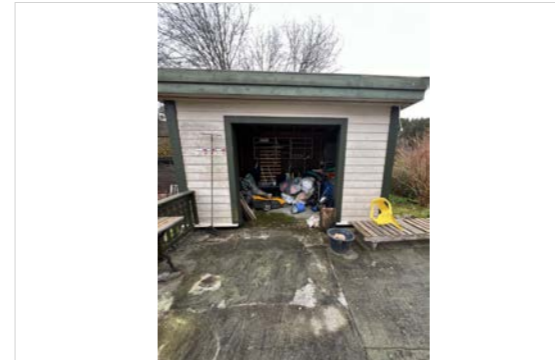
Uthus oppført i trekonstruksjoner. Tresperr med takplater. Liggende malt trekledning. Innsatt 2 vinduer. Åpent uthus. Noe fuktmerker i sutaksplater i uthus.
