# Tilstandsrapport

Enebolig

Asakåsen 28, 1764 HALDEN

Befaringsdato: 04.06.2024

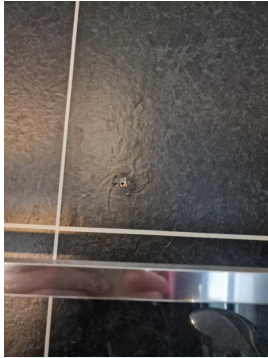
### ! TG 2 Overflater Gulv

- Det er påvist avvik i fallforhold til sluk i forhold til krav i forskrift på byggetidspunktet.

- Våtrommet fungerer med dette avviket.

Toalettet er skrudd igjennom belegg/tettesjikt. Noe sprekker i silikon fuge i nedkant vegg plater.

Sokke på skap bør fjernes eller byttes med fuktbestandig materiale.

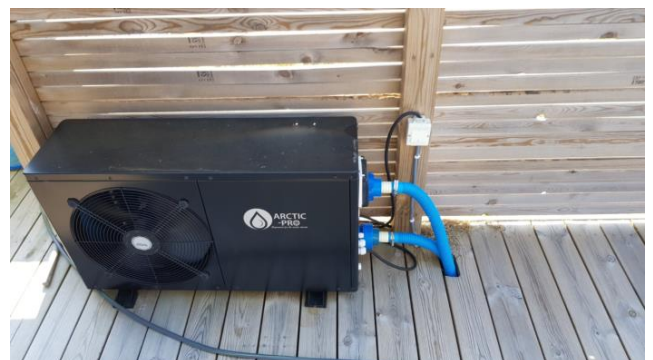
Det er en luft-til-vann varmepumpe på terrassen tilhørende basseng oppvarming. Denne er ikke tilkoblet.

Eier opplyser at den ikke har vært i bruk.
