# Tilstandsrapport

Leilighet

Sandvedbøen 127 , 4318 SANDNES

Befaringsdato: 26.03.2026

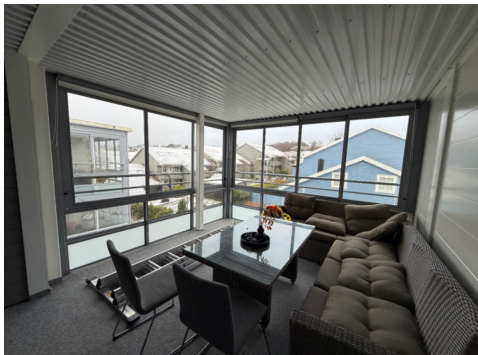
- Det er målt høydeforskjell på mellom 15-30 mm gjennom hele rommet. Tilstandsgrad 2 gis med bakgrunn i standardens krav til godkjente måleavvik.

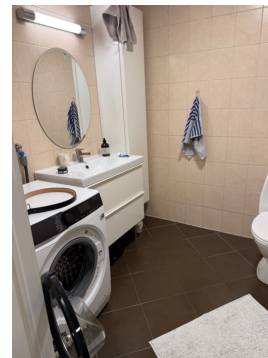
### ETASJE > BAD/VASKEROM

### ! TG 2 Overflater vegger og himling

- Det er påvist at flisfuger har riss/sprekker.

Mindre riss/sprekk og noe misfarging i silikonfuger i overgang gulv/vegg i dusj.

- Det er mulighet for at det kan forekomme vannlekkasje på våtrommet hvor vann ikke vil gå til sluk.

- Det er påvist avvik i fallforhold til sluk i forhold til krav i forskrift på byggetidspunktet.

- Det er påvist symptom på fukt/råteskader.

Manglende oppgradering av våtrommet medfører høy risiko for at konstruksjonene ikke vil tåle vanlig bruk av vann eller lekkasjer. Terskel til dusj og lite fall utenfor dusj vill hindre at vann ledes til sluk.

Det kan anbefales å installere et dusjkabinett for å spare overflater for belastning med fritt vann. Manglende oppgradering av våtrommet medfører høy risiko for at konstruksjonene ikke vil tåle vanlig bruk av vann eller lekkasjer. Dagens utforming og tilstand medfører en større risiko for at våtrommets konstruksjoner ikke vill tåler lekkasjer, som også kan føre til fuktskader i tilstøtende konstruksjoner.
