# Stigersveien 8 7374 RØROS

## Tilstandsrapport Eierskifte

Boligtype: Leilighet i 4-mannsbolig

Rapportdato: 30.10.2025 (Gyldig til 30.10.2026)

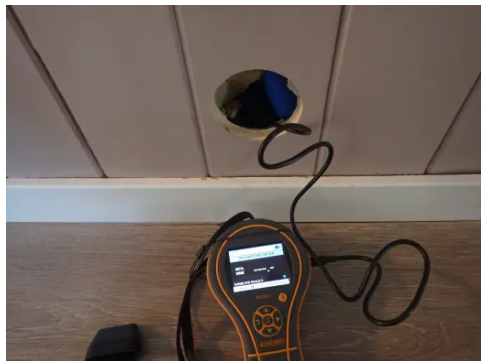
-Det er trapping ved enkelte gulvflis. Dette er kun av estetisk grad, og påvirker ikke funksjonen til gulvet.

TG 2 på grunn av påviste forhold.

- Hovedkonsekvensen av utilstrekkelig høydeforskjell er økt risiko for at vann kan trenge ut av våtrommet og inn i tilstøtende rom. Dette kan føre til fuktskader i tiliggende konstruksjoner.
- Selv om bom eller hull lyd ikke alltid er et umiddelbart problem, bør det overvåkes nøye før eventuell utvikling i sprekker i flisfuger e.l. oppstår. Dette må en foreta tiltak for, for å begrense utviklingen.
- Med bakgrunn i synlige forhold i kombinasjon med at det er ukjent oppbygging bak overflatene, anbefales det å vurdere renovering i tiden som kommer. Frem til en eventuell renovering bør det brukes lukket dusjkabinett for å spare overflatene for fritt vann.
