# Tilstandsrapport

Enebolig

Svarthaugen 21, 2817 GJØVIK

Befaringsdato: 28.03.2025

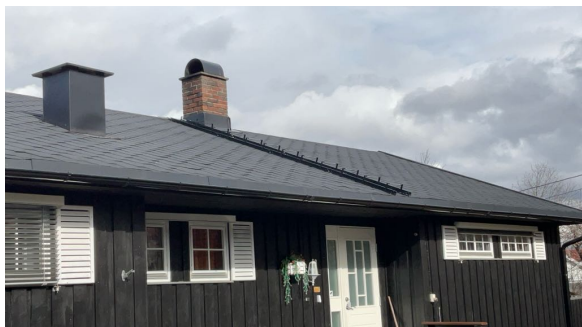
Siden taket (takkonstruksjon, takteking og skorstein) kun er observert fra bakkenivå, er vurderingen begrenset av dette. Det er ikke sikkerhetsmessig forsvarlig å bevege seg ut på taket eller observere fra stige. Selv om det ikke er avdekket skader under befaringen, betyr ikke dette at det ikke foreligger skader som en besiktigelse på taket kan avdekke. Vær oppmerksom på denne risikoen. En undersøkelse av taket kan utføres av en fagperson under tilstrekkelige sikkerhetsforhold.

Pipebeslag og andre gjennomføringer i takteking er ikke kontrollert, dette anbefales på generell basis undersøkt. Gjennomføringer i takteking er svake punkt og risikoen for skader er høy.

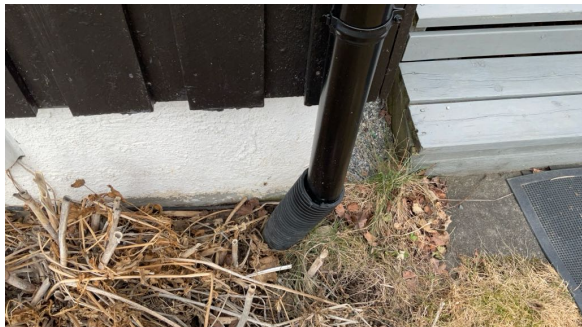
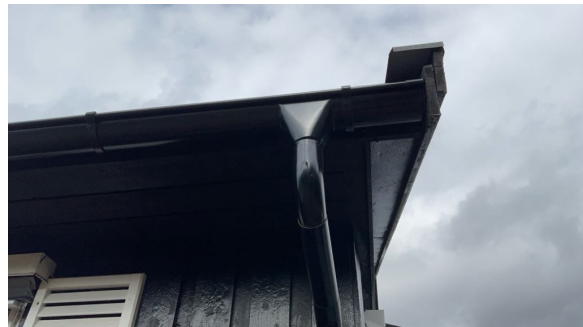
Utvendige beslag, takrenner og nedløp i metall. Vindskier og toppbord i treverk. Takrenner, nedløp og beslag med normal bruksslitasje. Det bemerkes at kontrollen ble utført fra bakkenivå. Ingen store avvik ble registrert, bortsett fra normal bruksslitasje. Det var oppholdsvær på befaringsdagen, slik at renner og nedløpsrørens funksjon var vanskelig å stadfeste med sikkerhet. Det er behov for jevnlig kontroll av takrenner, nedløpsrør og beslag. Takvann ført til terreng.

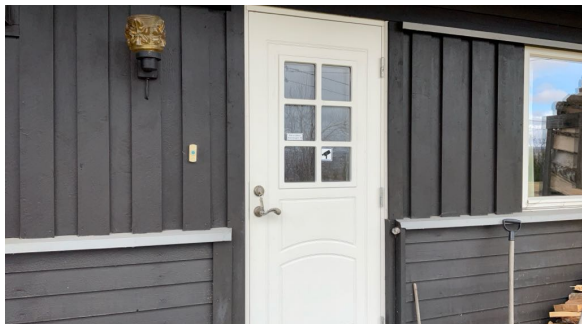
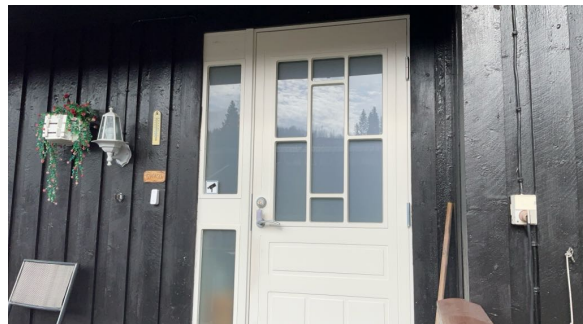
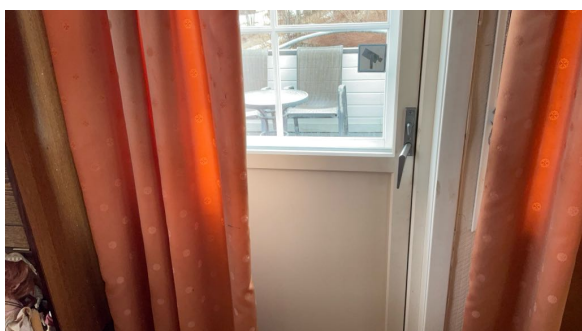
Stående utvendig trekledning.

Eldre trevegger kan erfaringsmessig ha skjulte skader, spesielt over grunnmuren og rundt vinduer/dører/gjennomføringer. Lufting av kledningen er ikke iht. dagens anbefalte løsning, men heller ikke dårligere enn normal løsning ved husets byggeår. Kledning bærer stedvis preg av elde og slitasje. Lufting av kledningen er ikke iht. dagens anbefalte løsning, men heller ikke dårligere enn normal løsning ved husets byggeår. Eksakt tilstand kan ikke kontrolleres uten bygningsmessige inngrep

Overflatebehandling av kledning må påregnes. Ved evt. utskifting av panel og etterisolering anbefales det at det etableres luftespalte iht. dagens anbefalinger og at bygningsdelen utføres skadedyrsikker. Vedlikehold og lokale utbedringer kan være påregnelig.

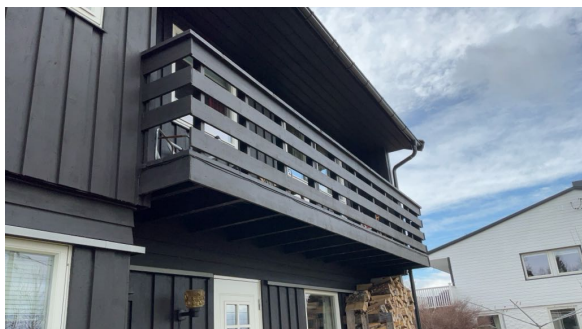
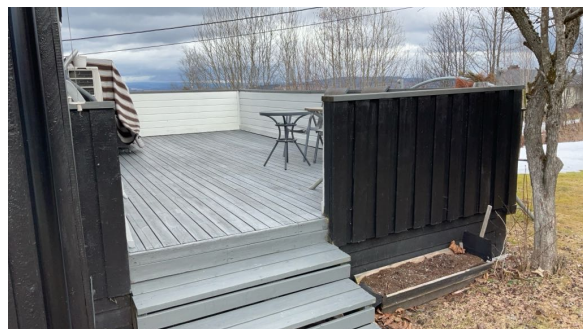
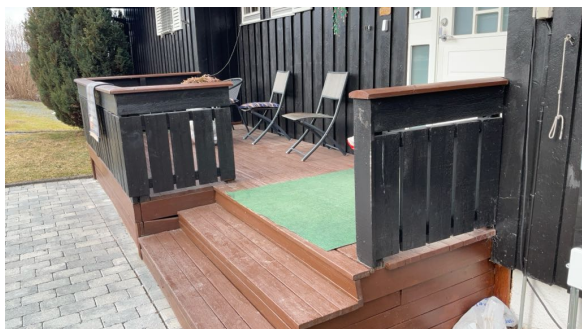
Balkong med utgang fra soverom. Terrasse med utgang fra stue. Terrasse med utgang fra stue, oppsatt med impregnerte materialer. Rekkverk i malt utførelse. Trapp til terreng. Terrasse ved inngangsparti.

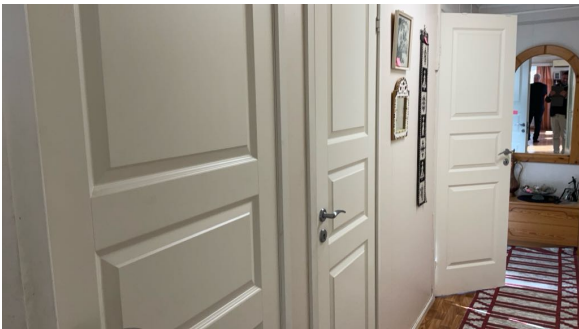
Glatte finerte innvendige dører i kjeller. Justeringer må kunne påregnes på tredører som kan bevege seg gjennom ulike årstider. Enkelte sår/merker må påregnes (normal bruksslitasje)

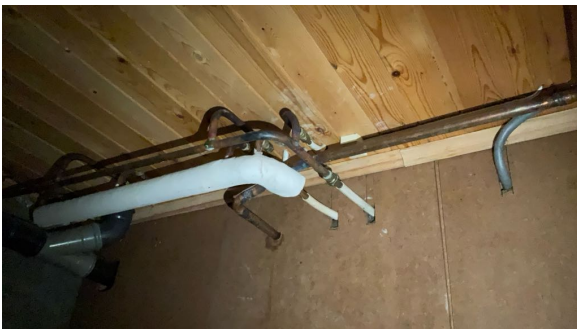
Synlige avløpsrør i: Plast. VVS anlegg er ikke den bygningssakkyndiges kompetanseområde. Det gjøres oppmerksom på at herværende kontrollen kun er en stikkprøvekontroll, og gir ingen garanti for at anlegget er feilfritt.

- Det er ikke behov for utbedringstiltak siden anlegget fungerer i dag, men ut ifra alder kan skader plutselig oppstå på eldre anlegg.

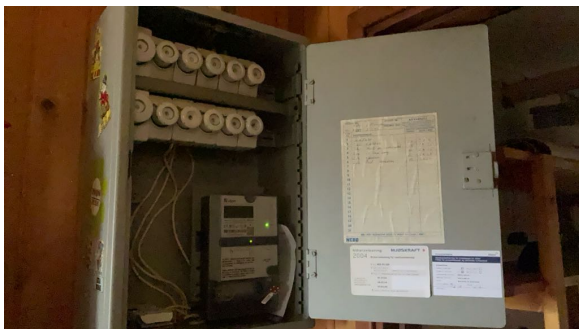
Sikringsskap i leilighet i kjeller.

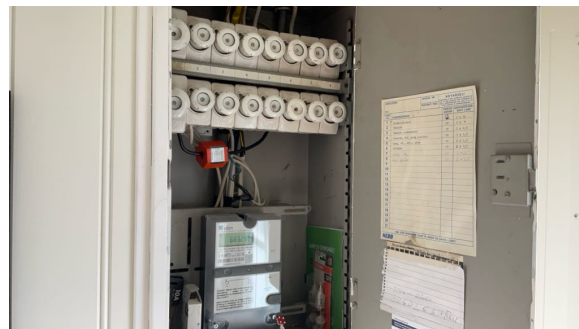
Sikringsskap i hoveddel
