Svarthaugen 21, 2817 GJØVIK

**Enebolig med hybelleilighet i  
underetasjen - barnevennlig og  
god beliggenhet - storslått utsikt -  
oppgraderingsbehov.**

## Fordeling av tilstandsgrader

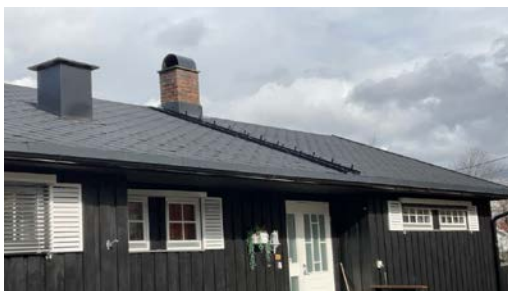
Utvendige beslag, takrenner og nedløp i metall. Vindskier og toppbord i treverk. Takrenner, nedløp og beslag med normal bruksslitasje. Det bemerkes at kontrollen ble utført fra bakkenivå. Ingen store avvik ble registrert, bortsett fra normal bruksslitasje. Det var oppholdsvær på befaringsdagen, slik at renner og nedløpsrørernes funksjon var vanskelig å stadfeste med sikkerhet. Det er behov for jevnlig kontroll av takrenner, nedløpsrør og beslag. Takvann ført til terreng.

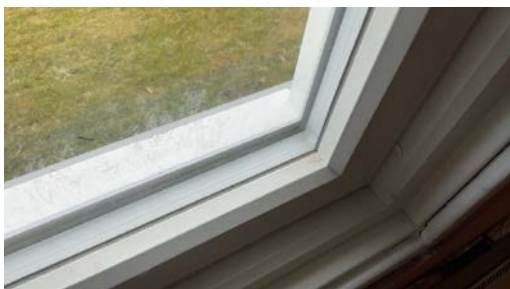
Vindu fra 2012.

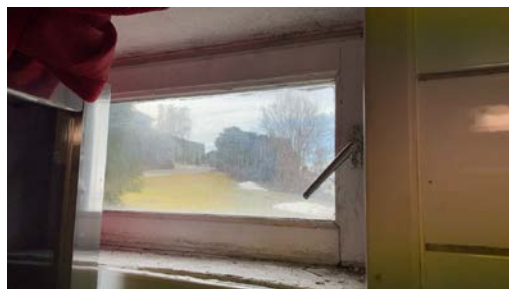
Kjellervindu fra byggeår.

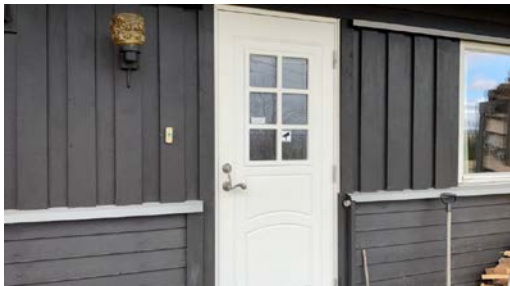
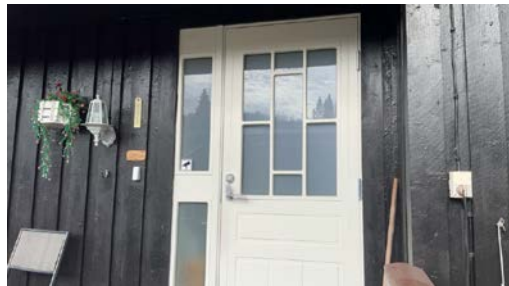
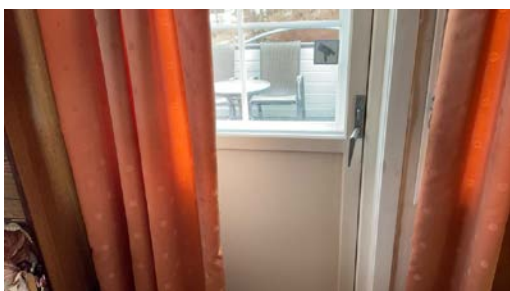
Ytterdør i treverk med 2-lags energiglass. Balkongdør i treverk med 2-lags energiglass. Overflatevedlikehold og justeringer må påregnes.

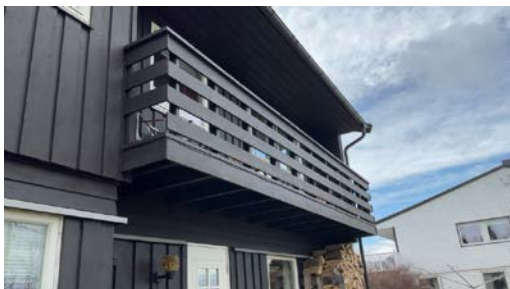
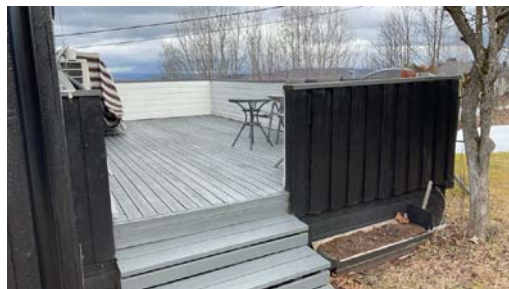
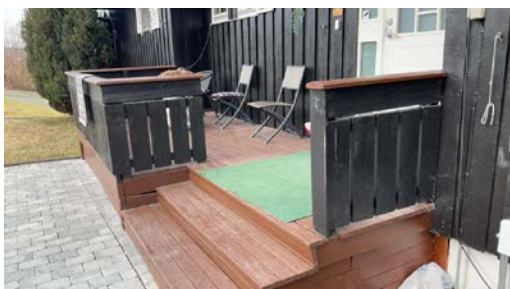
Balkong med utgang fra soverom. Terrasse med utgang fra stue. Terrasse med utgang fra stue, oppsatt med impregnerte materialer. Rekkverk i malt utførelse. Trapp til terreng. Terrasse ved inngangsparti.

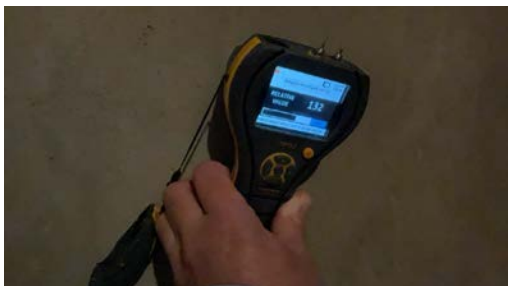
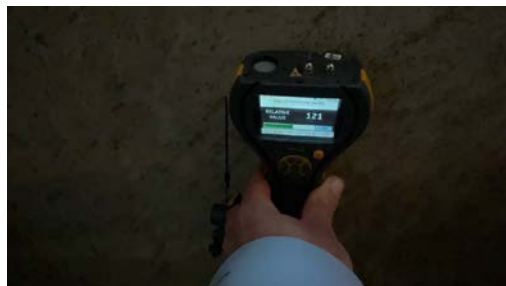
Det er påvist fuktighet i oppforet tregulv i underetg/kjeller, og det er derfor ikke foretatt hulltaking.  
Det er påvist indikasjoner på noe fuktgjennomtrenging inn i kjellermur.

Det er ved fuktmåling i konstruksjonen målt forhøyde verdier på gulv i forhold til hva som er normalt.

- Det påviste fuktnivå gir grunn til å overvåke konstruksjonen jevnlig for å se utvikling over tid, og eventuelt foreta tiltak for å unngå fuktskader.

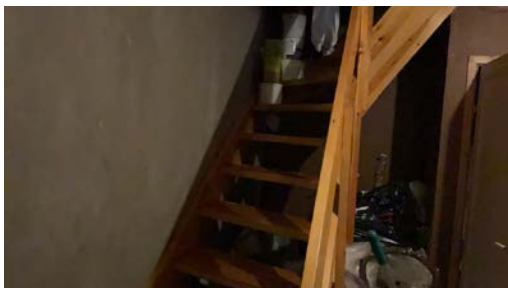
Innvendige trapper mellom etasjer er utført i trekonstruksjoner.

- Håndløper bør monteres, men det var ikke krav på byggetidspunktet.
- Åpninger er såpass store at det ut ifra sikkerhetsmessige forhold anbefales å lage mindre åpninger.
- Håndløper må monteres på vegg for å tilfredsstille krav på byggetidspunktet.

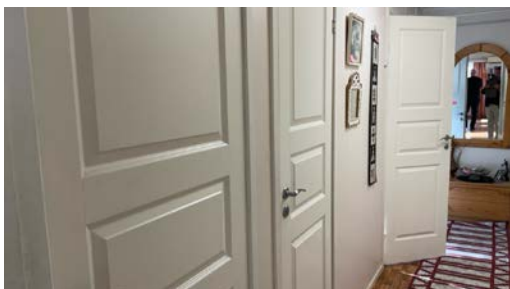
Innvendige dører med malte profilerte overflater. Utført i formpresset materiale.

Glatte finerte innvendige dører i kjeller. Justeringer må kunne påregnes på tredører som kan bevege seg gjennom ulike årstider. Enkelte sår/merker må påregnes (normal bruksslitasje)

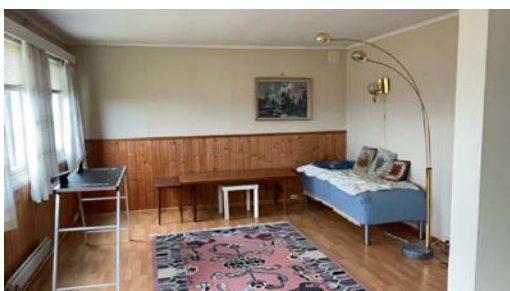
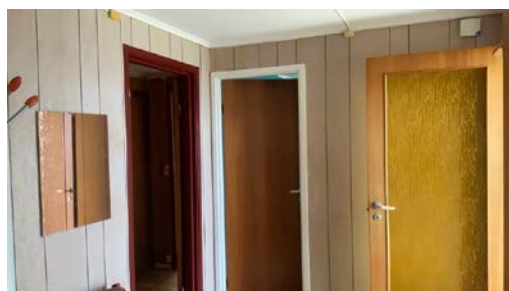
**Innvendig > Andre innvendige forhold** [Gå til side](#)  
Det er avvik:  
Hybelleiligheten er utidsmessig og oppgraderinger må påregnes.

Hybelleilighet i underetasje består av vindfang, ganger, 2 boder, bad, kjøkken med åpen løsning til stue. Eldre standard og oppgraderinger må påregnes

Oppussing må påregnes avhengig av krav til standard.

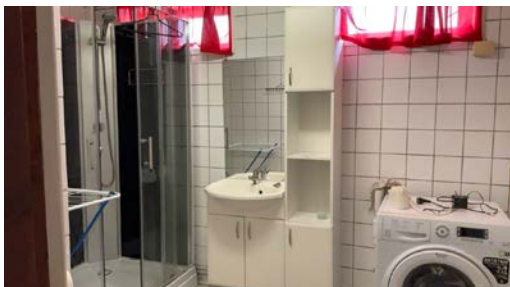
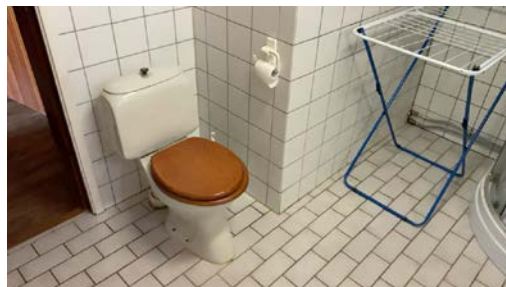
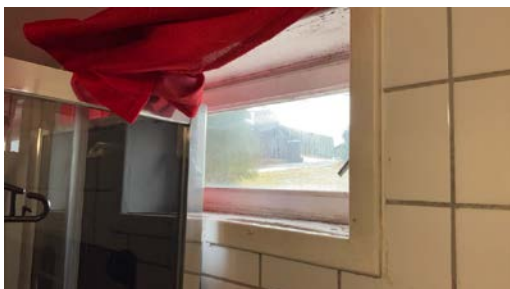
Vurdering er basert på anbefalt brukstid/levetid og at våtrom av eldre årganger normalt ikke er bygget for dagens bruk. Tilstandsgrad 3 gis med bakgrunn i at mer enn halvparten av forventet brukstid for våtrommet er oppnådd. Det er nå ingen symptomer på funksjonssvekkelse, men dette må påregnes ut fra alder, påkjenning og bruk. Ved fortsatt bruk anbefales tett kabinett for å hindre påkjenninger i form av vann/fukt direkte på konstruksjonene. Vær oppmerksom på at dette er en risikokonstruksjon med høy skadefrekvens og store konsekvenser.

Ut fra alder og tilstand er det må det påregnes rehabilitering av rommet.

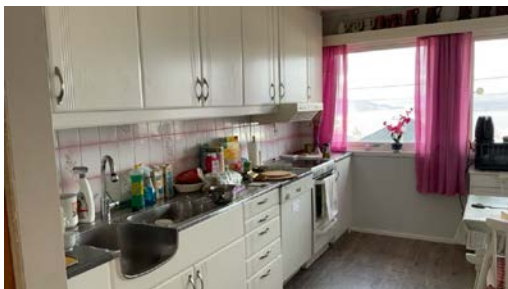
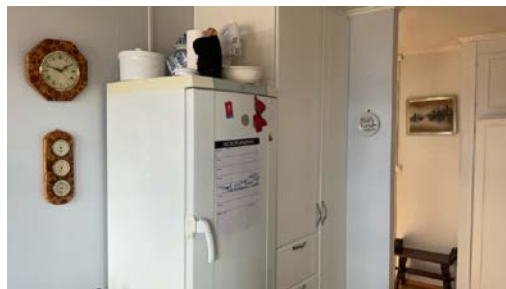
## HOVEDPLAN > KJØKKEN

### TG 2 Overflater og innredning

Kjøkken med glatte fronter. Laminerte benkeplater Fliser mellom benk og overskap. Nedfelt oppvaskkum i børstet rustfritt stål med 1-greps blandebatteri.

- Det er påregnelig med utskiftning/utbedringer av kjøkkeninnredningen.

**Kostnadsestimat: Ingen umiddelbar kostnad**

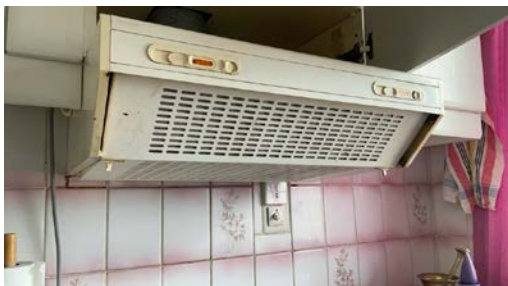
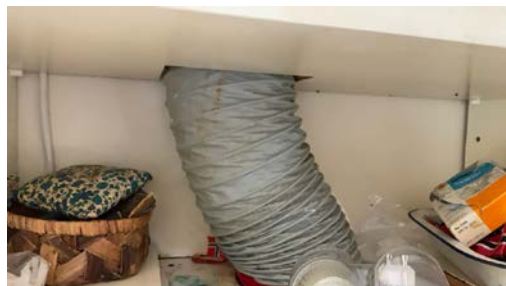
## HOVEDPLAN > KJØKKEN

### TG 1 Avtrekk

Eldre vifte må påregnes skiftet.

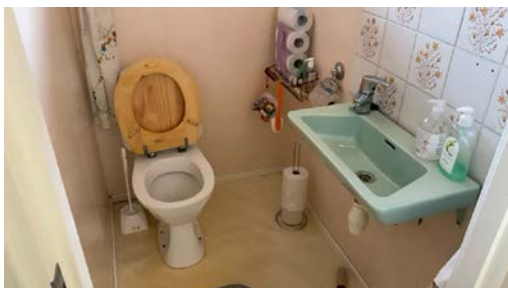
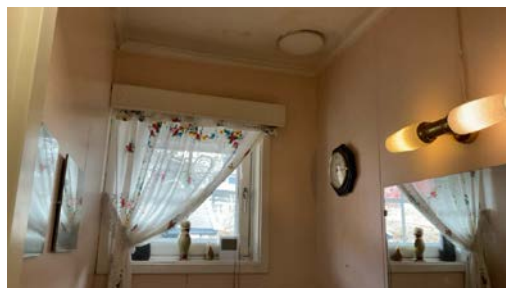
### HOVEDPLAN > TOALETTRUM

Det er skade/ slitasje på overflater. Toalettrommet har ikke tilluftsventilering.

Det anbefales tiltak for å sikre tilstrekkelig tilluft til toalettrommet. Det er ikke behov for strakstiltak, men om kjøper har andre brukskrav eller krav til estetikk kreves det utbedring eller utskifting.

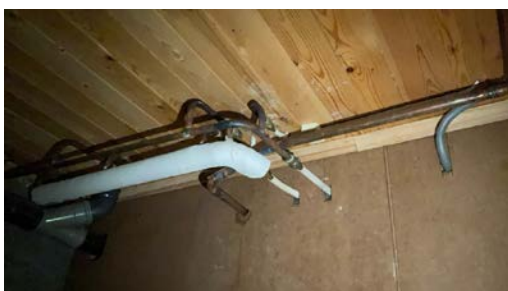
### HOVEDPLAN > TOALETTRUM

#### TG 1 Teknisk anlegg

Synlige vannrør i: Kobber/metall. Sanitærinstallasjoner er blant de delene i en bygning som har kortest levetid, er vanskeligst å vedlikeholde, og forårsaker flest vann- og fuktskader. Erfaring viser at hele sanitærinstallasjonen skiftes minst en til to ganger i løpet av bygningens levetid. I tillegg må komponenter som f.eks. armaturer skiftes oftere.

- Det er ikke behov for utbedringstiltak siden anlegget fungerer i dag, men ut ifra alder kan skader plutselig oppstå på eldre anlegg.

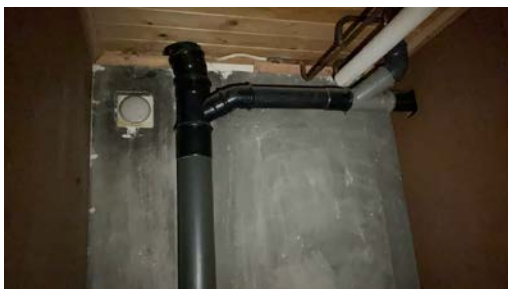
## TG 2 Avløpsrør

Synlige avløpsrør i: Plast. VVS anlegg er ikke den bygningssakkyndiges kompetanseområde. Det gjøres oppmerksom på at herværende kontrollen kun er en stikkprøvekontroll, og gir ingen garanti for at anlegget er feilfritt.

Avløpsanlegget oppfyller sin tiltenkte funksjon Normal levetid for installasjoner er ca. 30-50 år, men kan variere avhengig av rørmateriale, egenskapene til avløpsvann og vedlikeholdet. Sanitærinstallasjoner er blant de delene i en bygning som har kortest levetid, er vanskeligst å vedlikeholde, og forårsaker flest vann- og fuktskader. Erfaring viser at hele sanitærinstallasjonen skiftes minst en til to ganger i løpet av bygningens levetid.

- Det er ikke behov for utbedringstiltak siden anlegget fungerer i dag, men ut ifra alder kan skader plutselig oppstå på eldre anlegg.

**Kostnadsestimat: Ingen umiddelbar kostnad**

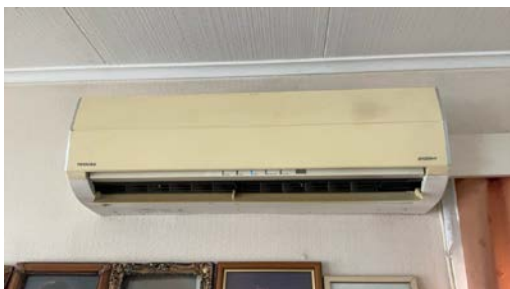
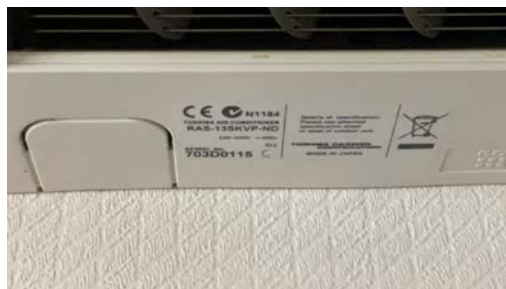
## 🕒 TG 2 Varmesentral

Varmepumpe luft/luft er montert i stue. Ukjent årstall. Antatt ca 15 år gammel.

- Det er ikke behov for utbedringstiltak siden varmesentralen fungerer i dag, men ut ifra alder kan skader plutselig oppstå på eldre anlegg.

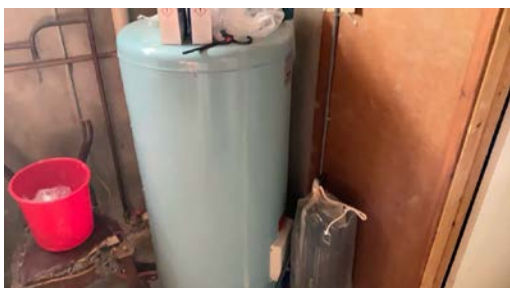
## 🕒 TG 2 Varmtvannstank

Varmtvannsbereider på ca. 200 liter. Normal levetid for varmtvannsbereidere er ca. 20 år. Det er ikke påvist tilfredsstillende el-tilkobling av varmtvannstank iht. gjeldende forskrift. Det er innført krav om at varmtvannsbereidere med effekt over 1500 watt ikke skal være tilkoblet med vanlig stikkontakt, men være såkalt fast tilkoblet. Kravet ble opprinnelig innført i 2010 og gjaldt da varmtvannsbereidere med effekt over 2000 watt, men ble endret til 1500 watt i 2014. Kravene til fast tilkobling av varmtvannsbereidere fremgår av NEK 400. Bereider er plassert i kjeller.

- Det er ikke behov for utbedringstiltak siden tanken fungerer i dag, men ut ifra alder kan skader plutselig oppstå på eldre tanker.

**Kostnadsestimat: Ingen umiddelbar kostnad**

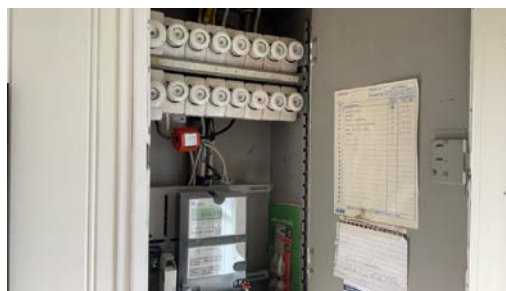
Sikringsskap i hoveddel

Bygningssakkyndig er ikke el. fagmann og det er ikke foretatt kontroll av det elektriske anlegget. Kontroll utført av sertifisert EL-kontrollør/takstmann anbefales derfor på generelt grunnlag. Det vil alltid kunne finnes avvik ved nøye gjennomgang av anlegget av fagperson selv om jeg ikke har sett dette eller kommentert det her. Kostnader til retting vil kunne påregnes. Kapasitet på kurser bør vurderes av kjøpere, da man vil ha individuelle behov og dette påvirkes av bruksmønsteret i boligen. Punkt nummer 1-7 er besvart av eier og er ikke takstingeniørens vurdering. Deler av el-anlegget er ikke jordnet.

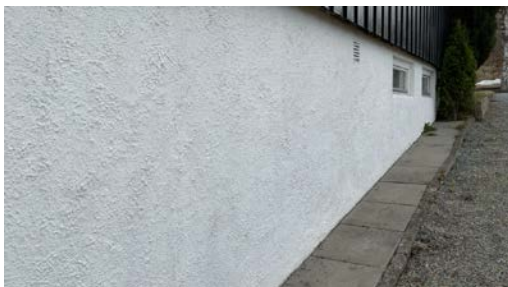
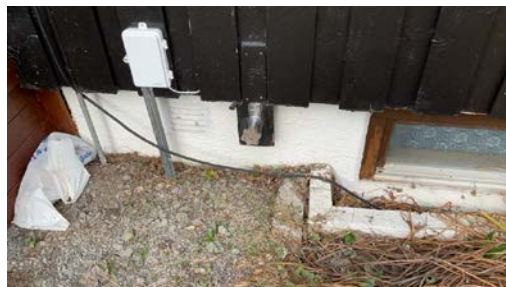
### TG 2 Fuktsikring og drenering

Fuktsikring under terreng er nedgravd og ikke tilgjengelig for inspeksjon, tilstandsgrad er satt ut fra opplysninger om alder og synlige forhold. Takvann ført ut på terreng og ned i grunnen.

Kostnadsestimat: Ingen umiddelbar kostnad
