# Tilstandsrapport

Håsteins gate 9, 5160 LAKSEVÅG

Befaringsdato: 25.06.2025

Rapportdato: 26.06.2025

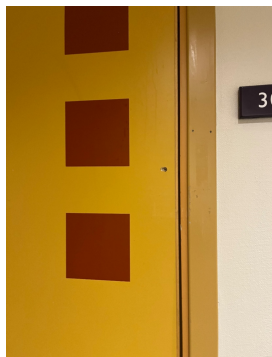
## ! TG IU Andre utvendige forhold

Det er ikke foretatt tilstandsvurdering av bygningsdeler som er underlagt borettslagets ansvarsområde.  
Det gjelder i hovedsak yttervegger, takkonstruksjon, radon, drenering, grunnmur, grunn/fundamenter, felles trapper og trapperom, varmtvann, fyringsanlegg, utvendig vann og avløp og andre tomteforhold.  
Nevnte bygningsdeler er vurdert i den grad de har tilknytning til enheten, som eks, overflater på innsiden av yttervegger mot enheten etc.

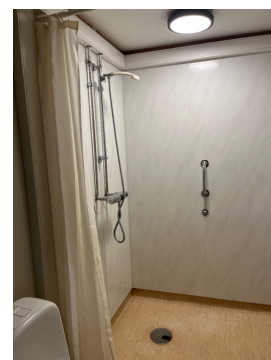
### 3 ETASJE > BAD

## ! TG 2 Overflater vegger og himling

Vegger og himling er sjekket for utførelse og eventuelle skader.

- Det er tegn på fuktskader nederst på våtromsplater.
- Det er avvik:

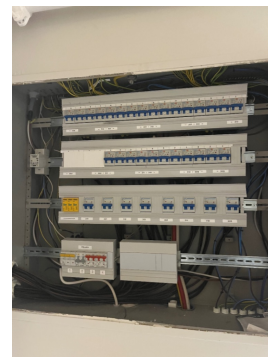
12. Foreta en helhetsvurdering av det elektriske anlegget, dets alder, allmenne tilstand og fare for liv og helse. Bør det elektriske anlegget ha en utvidet el-kontroll?

**Ja Det ble ikke registrert synlige avvik under befaring, men alle anlegg eldre enn 10 år bør ha en uavhengig kontroll.**
