Løkkeveien 2, 3158 ANDEBU

**Flott enebolig i Høyjord med god planløsning, 2 soverom, nytt bad og kjøkken i 2021 - Barnevennlig og populært nabolag.**

Befaringsdato: 13.11.2025

Rapportdato: 21.11.2025

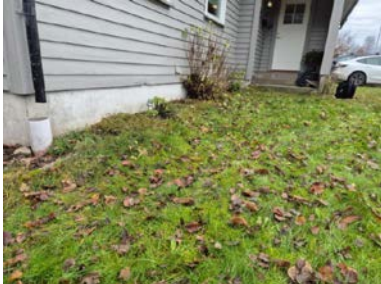
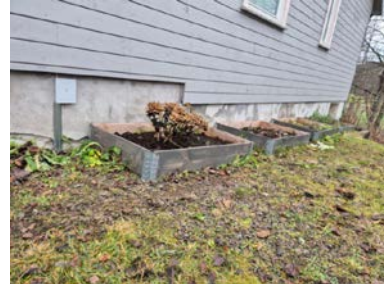
## TG 2 Utvendige vann- og avløpsledninger

Det er standard vann og avløpsnett inn til boligen med ukjent alder, tilkoblet det offentlige.
