# Tilstandsrapport

Enebolig

Regimentsvegen 193 , 5705 VOSS

Befaringsdato: 10.04.2026

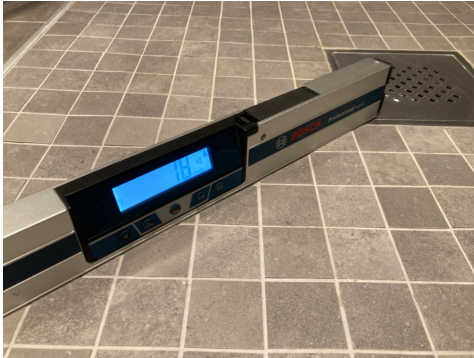
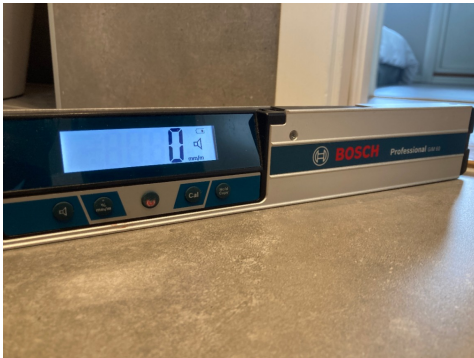
## 1. ETASJE > BAD (10,6 KVM)

### TG 2 Sluk, membran og tettesjikt

- Sluk har begrenset mulighet for inspeksjon og rengjøring.
- Det er avvik:

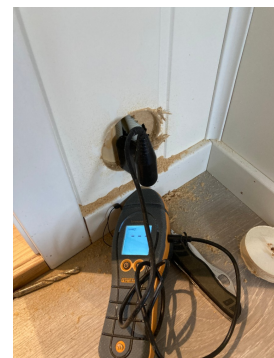
## KJELLER > BAD (5,6 KVM)

- Det må foretas lokal utbedring.
- Dersom våtromsplatene ikke er montert fagmessig, kan dette medføre utettheter som øker risikoen for fuktinntrengning bak platene. Over tid kan dette føre til oppfukning av tilstøtende konstruksjoner, noe som kan resultere i råteskader, muggvekst og eventuelle lekkasjer.

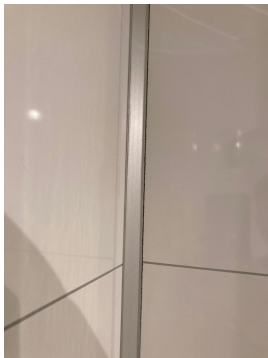
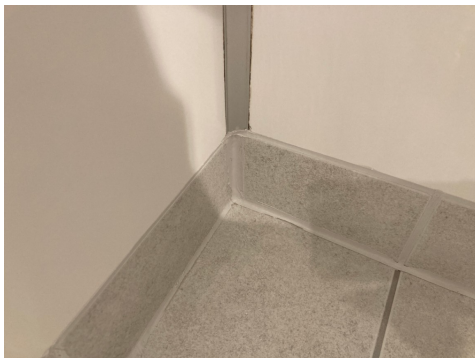
## KJELLER > BAD (5,6 KVM)

### TG 1 Overflater Gulv

- Det er avvik:

Innhent dokumentasjon om mulig

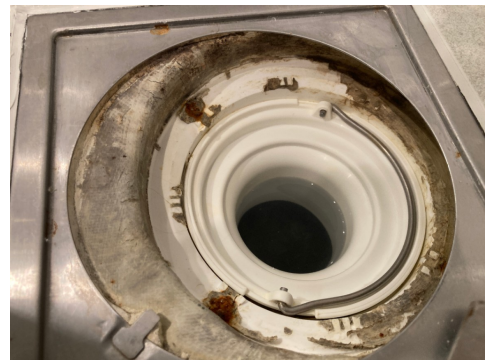
## KJELLER > BAD (5,6 KVM)

### TG 1 Sanitærutstyr og innredning

- Manglende oppgradering av våtrommet medfører høy risiko for at konstruksjonene ikke vil tåle vanlig bruk av vann eller lekkasjer. Selv om det er dusjkabinett, er det fortsatt en betydelig risiko for at våtrommets konstruksjoner ikke tåler lekkasjer. Dette kan føre til fuktskader på tilstøtende konstruksjoner.

**Kostnadsestimat: 200 000 - 500 000**

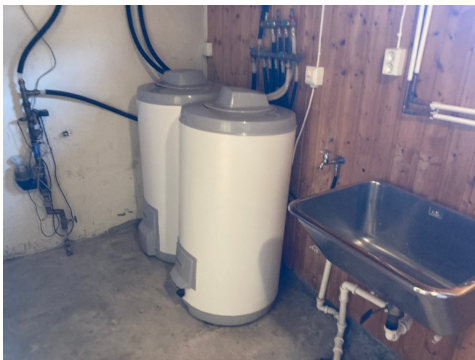
## KJELLER > VASKEROM (8 KVM)

### TGIU Tilliggende konstruksjoner våtrom

- Det må monteres tettemuffer i enden av varerørene.

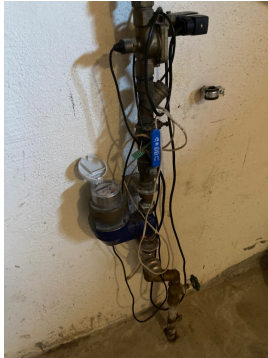
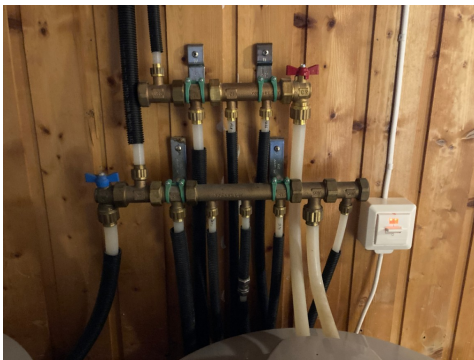
## ! TG 2 Avløpsrør
