# Tilstandsrapport

Enebolig

Solstadveien 5, 1640 RÅDE

Befaringsdato: 04.04.2024

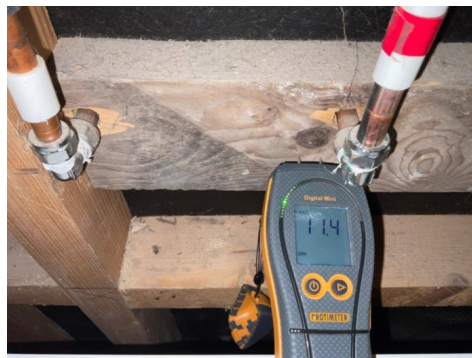
#### ! TG 0 Tilliggende konstruksjoner våtrom

Fuktsøk er foretatt på tilstøtende rom hvor vannrør kommer ut (veggen er ikke bygget igjen). Det måles tørre normale verdier.

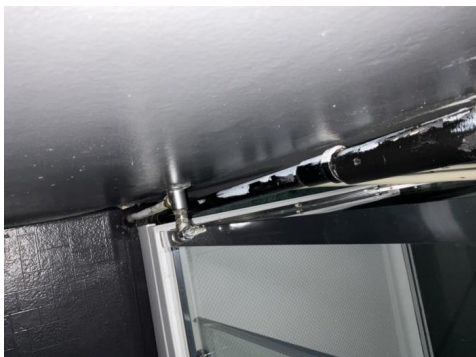
Det er utenpåliggende røropplegg og hulltaking med fuktsøk er derfor ikke fysisk mulig.

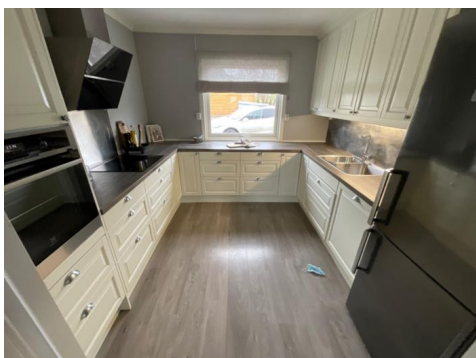
#### ! TG 1 Overflater og innredning

Kjøkkeninnredning fra 2017.  
Kjøkkenet har profilerte fronter og laminat benkeplate. Integrert komfyr, platetopp og oppvaskmaskin, frittstående kjøl/frysescap.

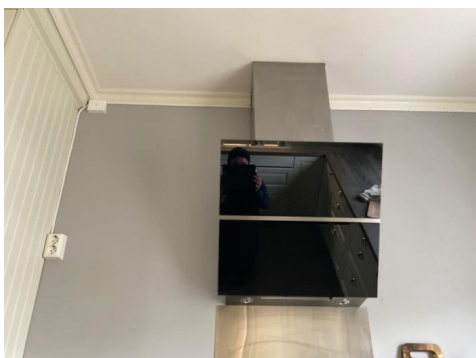
#### ! TG 1 Avtrekk

Det er kjøkkenventilator med avtrekk ut.

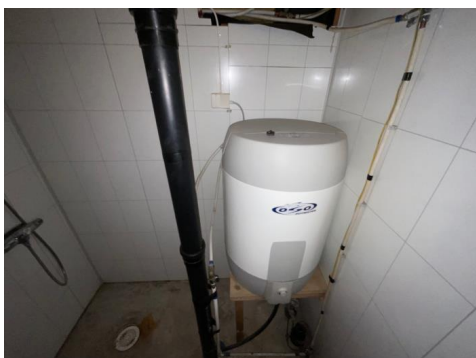
Bereider skal etter dagens forskrifter være tilkoblet egen koblingsboks.  
Det var ikke et krav da den ble montert, men det anbefales at dette etableres.

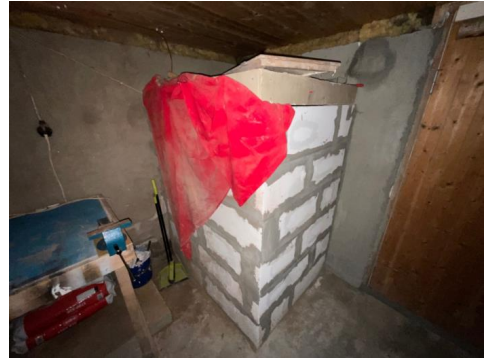
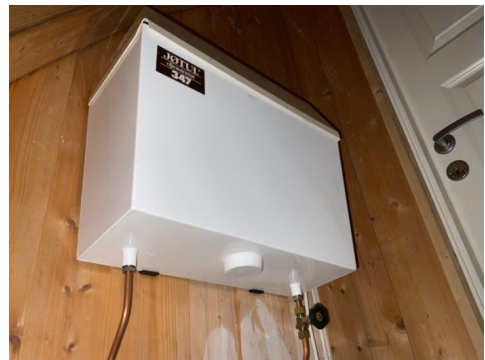
Ikke behov for tiltak, men avvik gis med bakgrunn i alder.
