# Tilstandsrapport

Boligbygg med flere boenheter

Rosnesveien 24, 4580 LYNGDAL

Befaringsdato: 20.12.2024

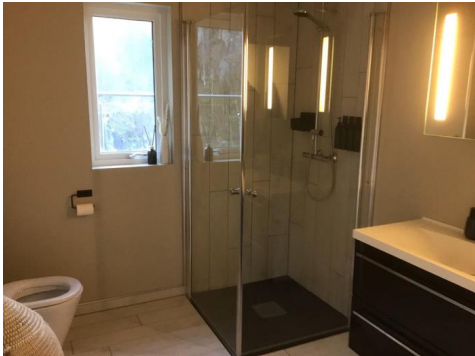
Det er montert baderomsinnredning med nedfelt vask, vegghengt toalett og dusj med dusjvegger.

Det er balansert ventilasjon og vannbåren gulvvarme.

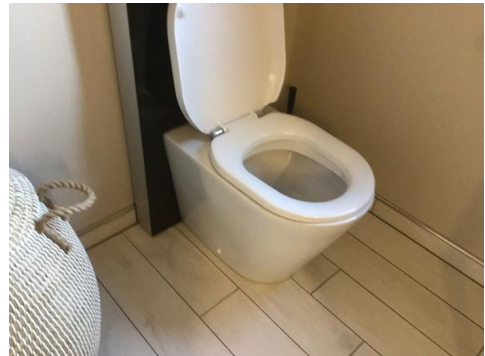
### ! TG 1 Sanitærutstyr og innredning

Badet har innredning med nedfelt servant, vegghengt toalett og dusjvegger.

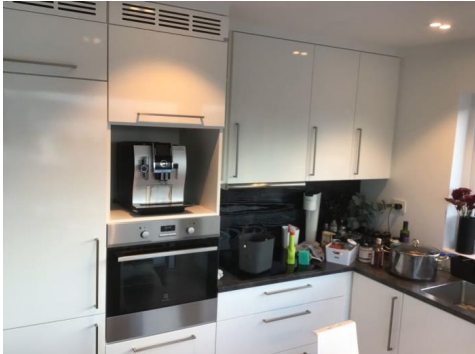
Laminat på gulv med malte slette vegger. Innredning med slette fronter og laminerte benkeplater. Integreert med komfyr, oppvaskmaskin, induksjonstopp og Kjøl/frysenskap. Det ble registrert lekkasjevarsler i underskap under vask på kjøkkenet.

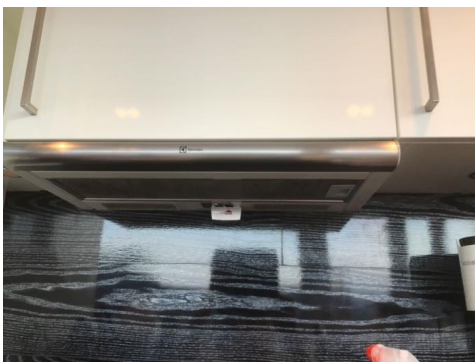
## TG 1 Avtrekk

Ventilator med utlufting ut.  
Det ble registrert komfyrvakt under kjøkkenventilatoren.

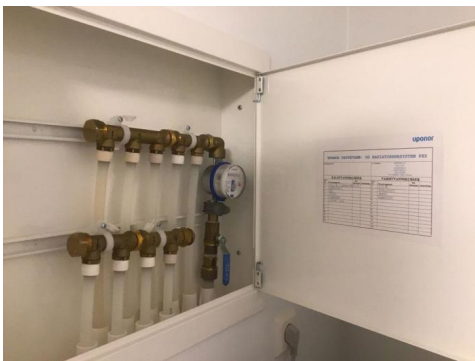
## TG 1 Vannledninger

Vannskap med dreneringshull for lekkasje med rør i rør montert på bad.  
Vannmåler og stoppekran montert i vannskap.

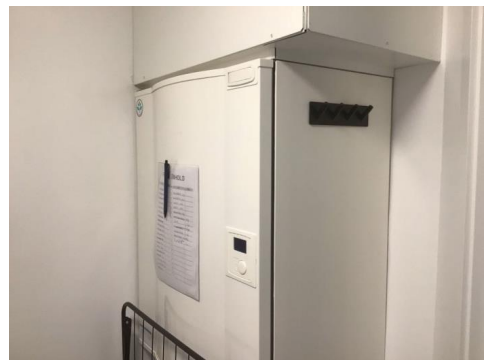
## TG 1 Ventilasjon

Leiligheten har balansert ventilasjon montert på teknisk rom.  
Normal service og vedlikehold etter produsentens anvisninger.

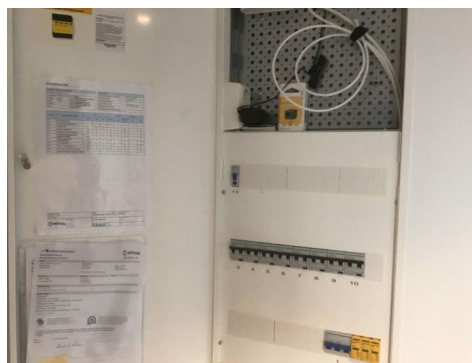
### Generell kommentar

Dette er en forenklet kontroll begrenset til de spørsmål og undersøkelser som forskrift til avhendingslova (tryggere bolighandel) § 2-18 inneholder. Dette kan ikke sammenlignes med en kontroll utført av offentlig myndighet (Det lokale eltilsyn) eller registrert elektrovirksomhet, og en bygningssakkyndig har verken kompetanse eller lov til å foreta en slik kontroll. Tilstandsgraden er vurdert ut fra den forenklete og begrensede kontrollen som forskriften inneholder. El-anlegget kan ha feil og mangler som en slik forenklet undersøkelse ikke vil avdekke. Vær derfor oppmerksom på denne risikoen, og søk videre veiledning eller få en fullstendig kontroll utført av registrert elektrovirksomhet

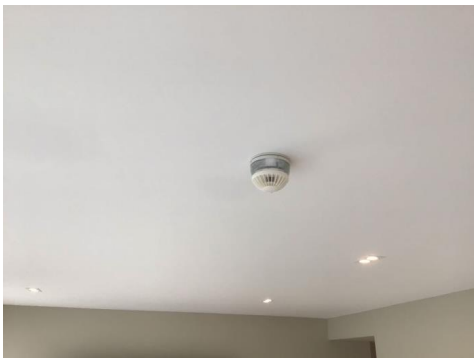
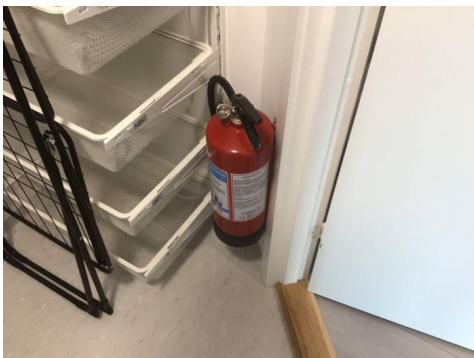
Leiligheten felles brannvarslings systemer og brannslukningsapparat plassert i teknisk rom

1. Er det mangler for brannslukningsutstyr i boligen iht. forskriftskrav på søknadstidspunktet, men minst Byggeforskrift 1985?  
**Nei**
2. Er det skader på brannslukkingsutstyr eller er apparatet eldre enn 10 år?  
**Nei**
3. Er det mangler på røykvarsler i boligen iht. forskriftskrav på søknadstidspunktet, men minst Byggeforskrift 1985?  
**Nei**
4. Er det skader på røykvarslere?  
**Nei**
