# Tilstandsrapport

Fritidsbolig

Gullhaugvegen 22, 2973 RYFOSS

Rapportdato: 12.05.2025

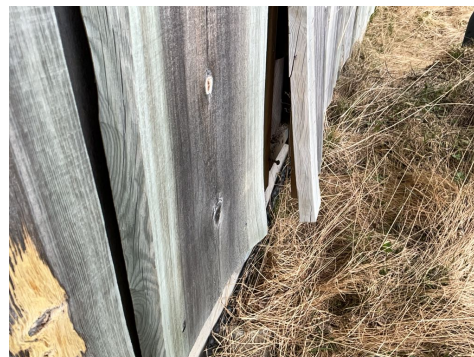
Vridninger og kvinger av ytterkledning, må påregnes utskifting av kledning på en side. Fare for innganger av mus/skadedyr
