# TILSTANDSRAPPORT

Rekkehus

Kvernhusrenen 59

14.11.2025

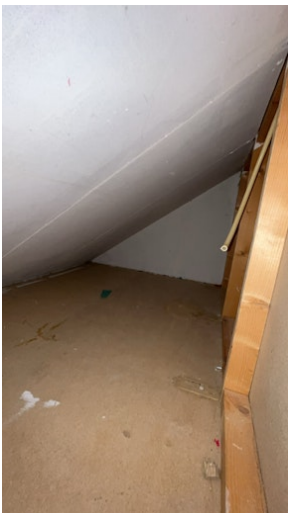
Ingen tegn til kondens eller fukt ble avdekket i himling eller knevegger.

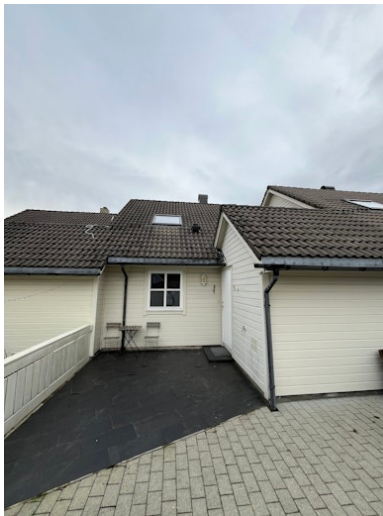
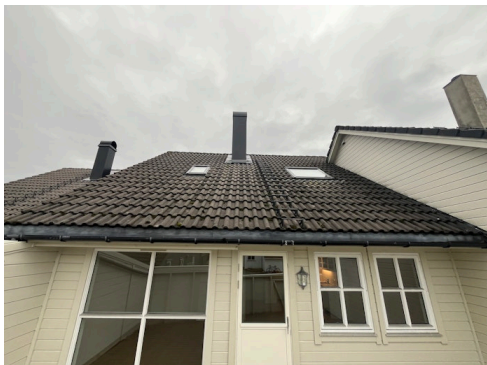
Det anmerkes mose enkelte plasser på taket, utover dette ble det ikke observert tegn til lekkasjer eller skader. TG 2 settes på grunn av alder da over halvparten av forventet funksjonstid er nådd.

Noe mose groing enkelte steder på takstein
