Rampevegen 8, 2436 VÅLER I SOLØR

# Tilstandsrapport

Befaringsdato: 27.05.2025

Rapportdato: 11.06.2025

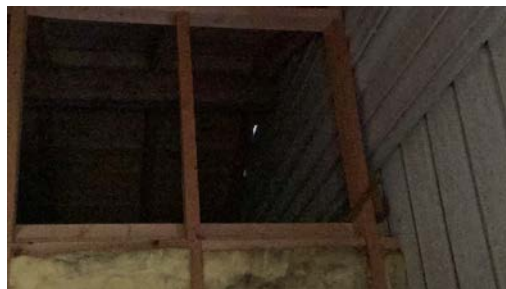
Det er ikke beslag i overgang mot garasje.  
Det er utett overgang mellom vegg og boder.  
Frostspreng på nedløp.

Det er utett overgang mellom vegg og boder.

Utskifting av nedløp med frostspreng.  
Det kan med fordel monteres beslag i overganger.

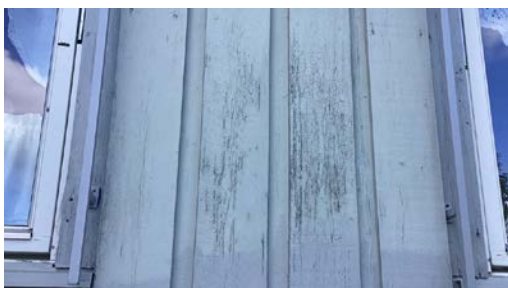
Eksempel på misfarging/slitasje.

Rengjøring og behandling av fasader.  
Det anbefales etablering av musesikring.

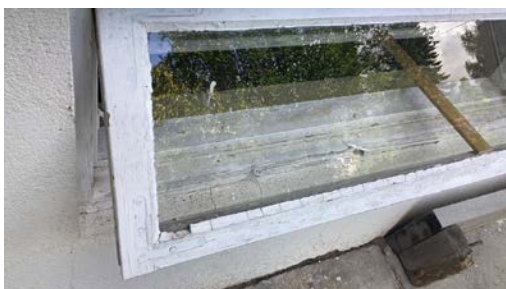
Vinduer med enkel glass har passert forventet brukstid. Vinduer har slitasje og oppsprekking i kitt. Det må forventes luftlekkasjer fra denne type vinduer. De fleste vinduer med isolerglass har passert halvparten av forventet brukstid, flere er nær forventet brukstid.

Eksempel på slitasje.

Vinduer med enkle glass er ut fra alder og tilstand modne for utskifting.

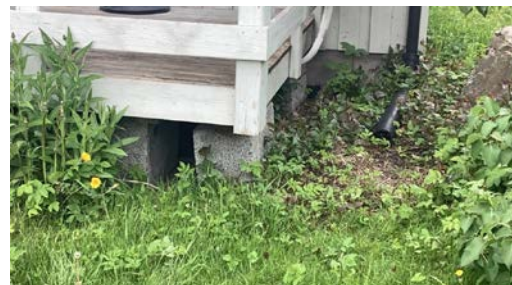
Innebygget veranda: Det er flere svake løsninger med tanke på fuktpåkjenninger. Som eksempel går undergulvsplate innunder bunnskinne for skyvedører og har begynnende råteskade. Det er skjevhet på begge dører og dører tetter ikke. Det er ikke beslag over vindskier. Vindskier heller utover, indikerer innfesting som begynner å løsne. Det er vridning på bjelke under veranda. Skjevheter på fundamenter og på deler av konstruksjoner. Enkel utførelse av innvendige overflater uten listverk.

Skjevhet på fundament.

Utbedring av beskrevne avvik.

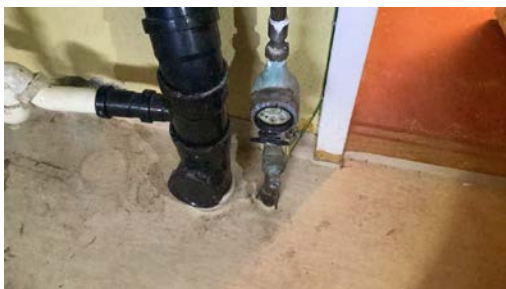
- Tidspunkt for utskiftning av vannledninger nærmer seg.
- Det er ikke behov for utbedringstiltak siden anlegget fungerer i dag, men ut ifra alder kan skader plutselig oppstå på eldre anlegg.

Vanninntak med stoppekran i kjeller.

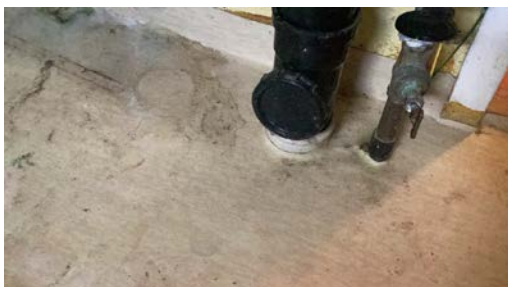
- Det er ikke behov for utbedringstiltak siden anlegget fungerer i dag, men ut ifra alder kan skader plutselig oppstå på eldre anlegg.

Stakepunkt i kjeller.

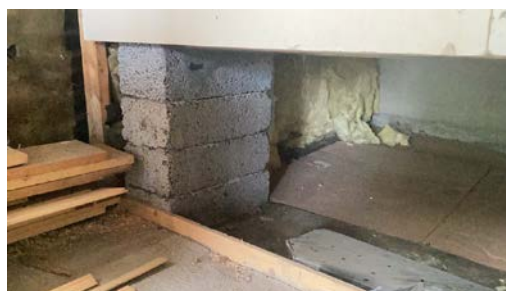
Fundamentering i garasje.
