Landerudvegen 967, 3624 LYNGDAL I NUMEDAL

**Meget flott og "ny" hytte med en meget usjenert og barnevennlig beliggenhet - Båtplass - Utsikt - Garasje**

# Tilstandsrapport

## FRITIDSBOLIG

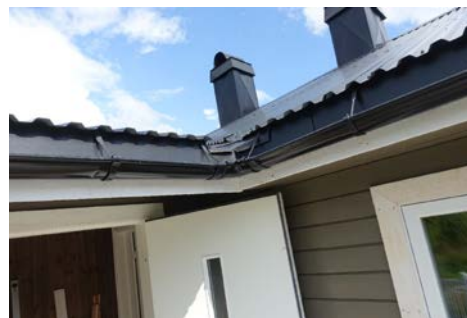
## TG 2 Takkonstruksjon/Loft

Punktet må sees i sammenheng med Taktekking

- Lufting/ventilering bør forbedres.
- Det må gjennomføres ytterligere undersøkelser.

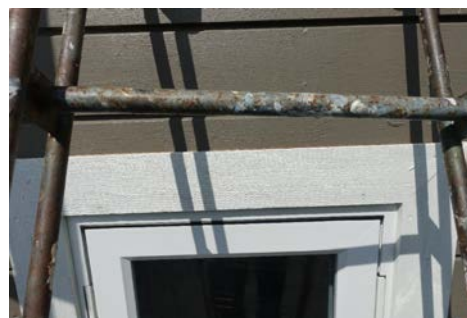
## TG 2 Vinduer

- Det er påvist avvik rundt innsettsdetaljer.

Det er ikke montert blikk/vannbrett e.l over vinduer som er utsatt for fukt. Dette kan føre til at det kan komme vann inn mellom vindu, list og vegg.

Montere blikk/vannbrett e.l som hindrer at det er mulig å komme inn vann mellom vindu, list og vegg.

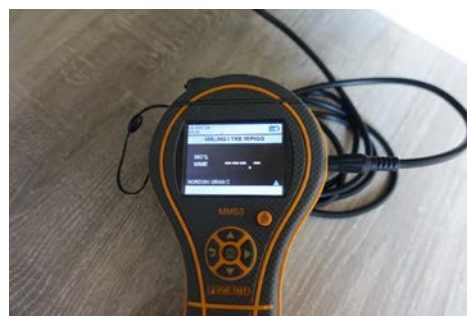
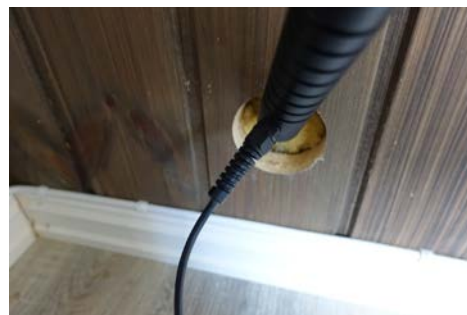
- Hulltaking er foretatt og det er påvist avvik i konstruksjonen.
- Det er i hulltakingen påvist feil utførelse av konstruksjonen.

Det er ingen synlige skader i veggene under befaringen

Det bør gjennomføres jevnlig kontroll av veggene, skulle det oppstå fuktighet pga kondens så må tiltak gjøres.

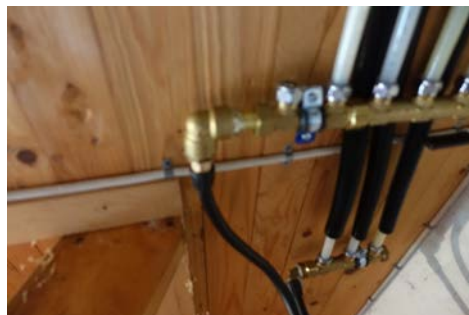
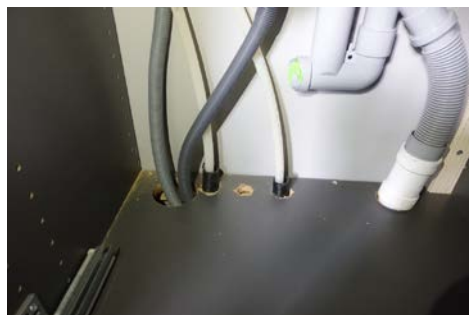
- Det er avvik:
- Det mangler tettemuffer i enden av varerør på rør-i-rør-system.
- Rørkursene på rør-i-rør systemet på vannledninger er ikke merket.

Samlestokker er ikke montert i et rørskap, men direkte i taket. ved en lekkasje kan det oppstå skader på trevirke.

Det anbefales å montere samlestokker i et rørskap.

Det anbefales å etablere membran på gulvet på dette rommet. Et annen tiltak vil være å montere lekkasje sikring på gulvet her, slik at vanntilførselen kuttes ved en eventuell lekkasje.

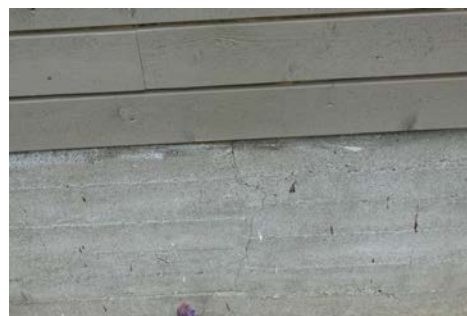
### ❗ TG 2 Fuktsikring og drenering

- Det mangler, eller på grunn av alder er det sannsynlig at det mangler, utvendig fuktsikring av grunnmuren ved kjeller/underetasje.
- Mer enn halvparten av forventet levetid på drenering er overskredet.

- Lokal utbedring må utføres.

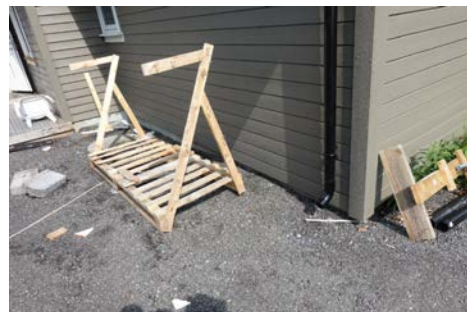
### ❗ TG 3 Terrengforhold

Terreng er skrånede.

- Det bør foretas terrengjusteringer.
