Landerudvegen 967, 3624 LYNGDAL I NUMEDAL

**Sjelden mulighet! Stilren "ny" hytte med svært god, usjenert beliggenhet og idyllisk utsikt- båt plass og garasje inkludert**

# Tilstandsrapport

## FRITIDSBOLIG

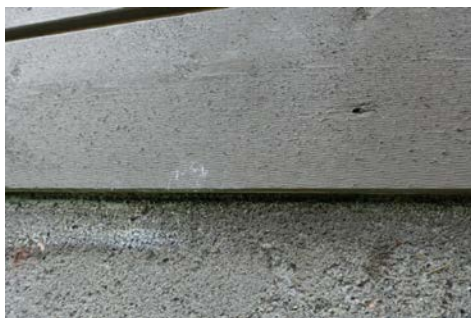
## TG 1J Takkonstruksjon/Loft

### Vurdering av avvik:

### Konsekvens/tiltak

- Det må gjennomføres ytterligere undersøkelser.

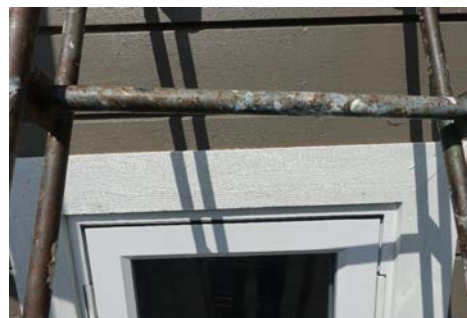
## TG 2 Vinduer kjeller

Bygningen har trevinduer med innvendig glass og utvendig glass.

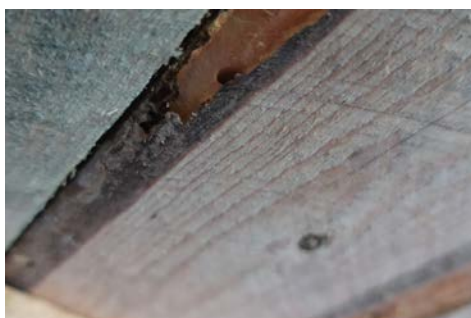
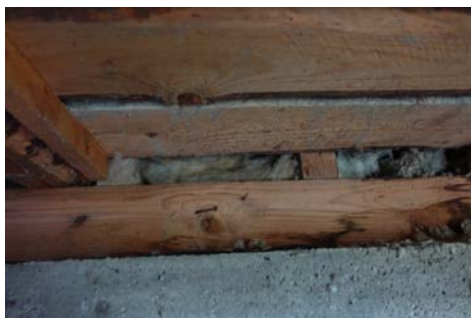
- Det er ikke adkomst til deler av krypkjelleren. Krypkjeller er kun vurdert i tilgjengelige deler. Krypkjeller regnes for å være en risikokonstruksjon som er utsatt for fukt- og råteskader i bunnsvill, trebjelkelaget og andre tilstøtende konstruksjoner, på grunn av fuktighet fra grunnen og kondensering ved temperaturforskjeller. Selv om det ikke er avdekket tegn på skader, betyr ikke dette nødvendigvis at det ikke foreligger skader i eller i forbindelse med krypkjelleren.
- Det er registrert symptom på aktivitet fra skadedyr.

Det registreres tegn til at det har vært skadedyr i stubbegulv, det er ingen synlige skadedyr der under befaringer, så dette kan være gammelt. Det er noe misfarge på trevirke.

Det er fuktig på bakken.

Det bør kontrolleres om det er skadedyr i stubbegulv nå.  
Det bør monteres vindsperre/papp der det er synlig isolasjon.  
Det bør gjøres tiltak for å få vekk fuktigheten i grunn.

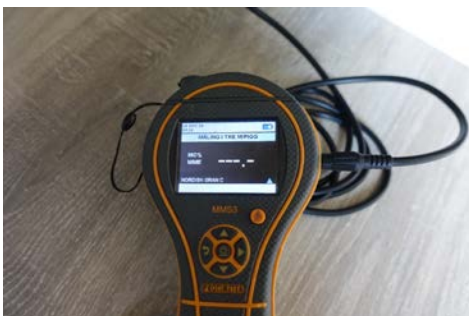
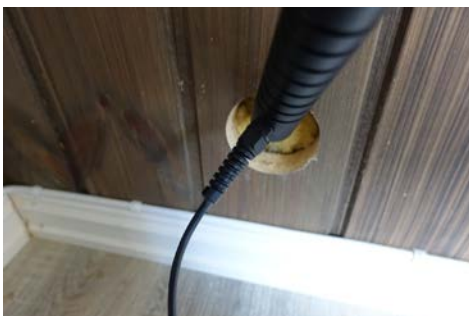
Det er ingen synlige skader i veggene under befaringen

Det bør gjennomføres jevnlig kontroll av veggene, skulle det oppstå fuktighet pga kondens så må tiltak gjøres.
