# Tilstandsrapport

📍 Skovveien 1, 0257 OSLO

# gnr. 211, bnr. 222, snr. 12

Rapportdato: 10.12.2024

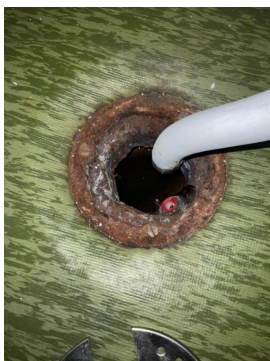
Vaskerommet er i behov av fornyelse.

**Kostnadsestimat: Over 300 000**

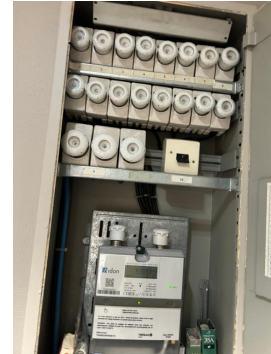
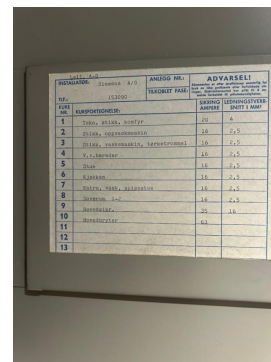
8. Er det tegn til at det har vært termiske skader (tegn på varmgang) på kabler, brytere, downlights, stikkontakter og elektrisk utstyr? Sjekk samtidig tilstanden på elektrisk tilkobling av varmtvannsbereider, jamfør eget punkt under varmtvannstank  
**Ja**
9. Er der synlig defekter på kabler eller er disse ikke tilstrekkelig festet?  
**Ja**
