# Tilstandsrapport

Enebolig

Namsosvegen 2069 , 7750 NAMDALSEID

Befaringsdato: 13.02.2026

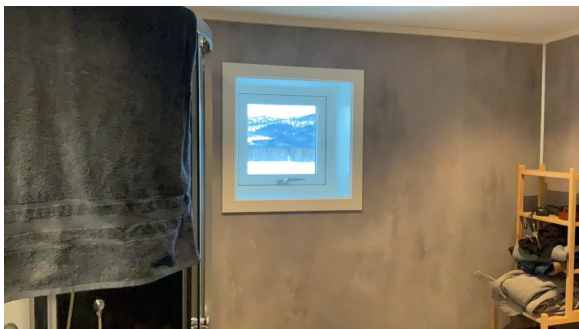
Veggene har baderomsplater.

Vindu plassert i våtsone, ansees uproblematisk når kabinett benyttes.  
TG 1 forutsetter fortsatt bruk av kabinett.

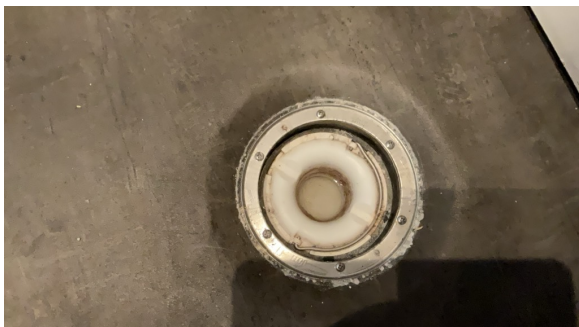
### TG 1 Sluk, membran og tettesjikt

Det er plastsluk og synlig vinylbelegg som tettesjikt.

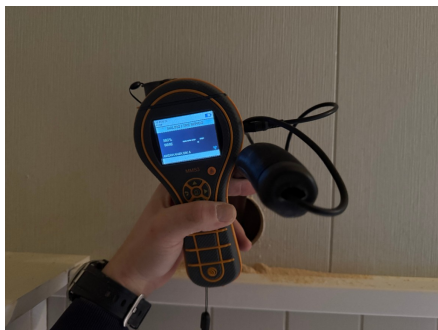
### TG 0 Tilliggende konstruksjoner våtrom

Hulltaking er foretatt uten å påvise unormale forhold.

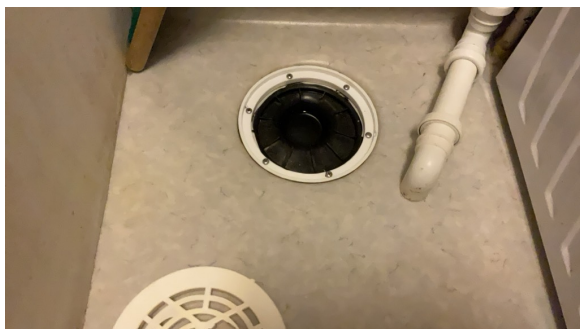
- Det er påvist at høydeforskjell fra topp slukrist til gulv/synlig topp membran ved dørterskel er mindre enn 25 mm.
- Det er påvist avvik i fallforhold til sluk i forhold til krav i forskrift på byggetidspunktet.

- Sluket må sjekkes og rengjøres jevnlig.
- Det er viktig å merke seg at levetiden til en membran varierer basert på kvalitet, installasjon og bruk. Eldre membraner kan bli sprø og sprekke opp, noe som fører til at de mister sin vanntettende funksjon. Dette kan resultere i vannlekkasjer gjennom vegger og gulv og fuktskader.
- Eldre sluk av plast er ofte utsatt for lekkasjer og særlig i overganger. Eventuelle lekkasjer kan medføre fuktskader på tilleggende konstruksjoner.

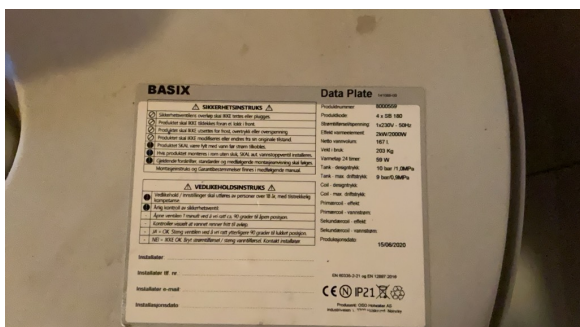
## Teg 1 Varmtvannstank

Varmtvannsbereider er plassert på bod i kjeller, denne rommer 167 liter og er fra 2020.

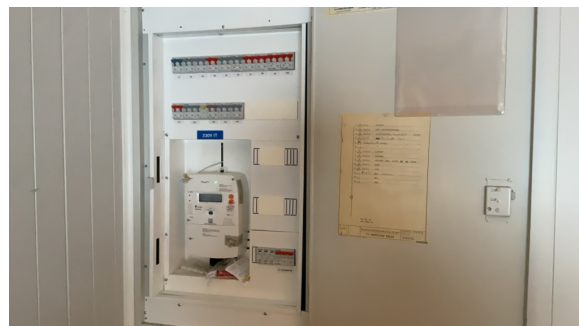
Ja Alder på deler av anlegget tilsier at en utvidet EI- kontroll anbefales. dette for og kartlegge anleggets fullstendige tilstand.
