# Tilstandsrapport

Boligbygg med flere boenheter
-

Fredensborgveien 13 C, 0177 OSLO
-

Befaringsdato: 05.03.2025

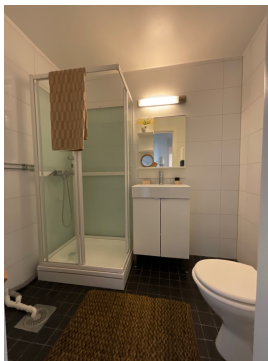
### 5 ETASJE > BAD/WC

- Det er påvist at høydeforskjell fra topp slukrist til gulv/synlig topp membran ved dørterskel er mindre enn 25 mm.
- Det er påvist sprekker i fliser.

- Det må gjøres tiltak for å utbedre avviket.
- Våtrommet fungerer med dette avviket.

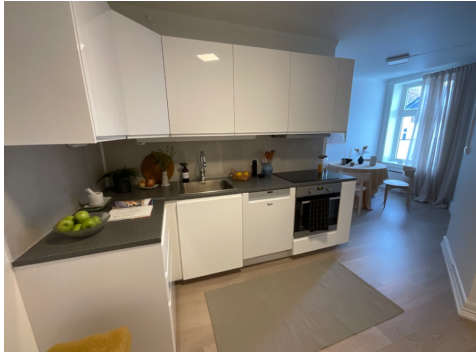
### 5 ETASJE > KJØKKEN

#### TG 2 Avtrekk

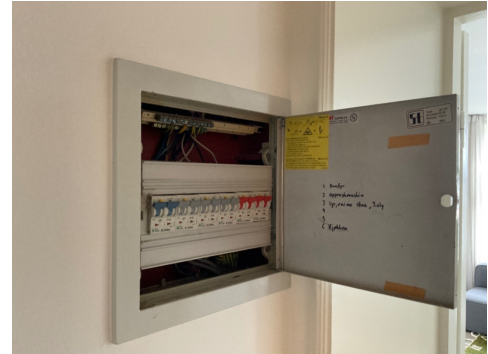
- Er det tegn på at kabelinnføringer og hull i inntak og sikringsskap ikke er tette, så langt dette er mulig å sjekke uten å fjerne kapslinger?  
**Nei**
- Finnes det kursfortegnelse, og er den i samsvar med antall sikringer?  
**Ja**
- Foreta en helhetsvurdering av det elektriske anlegget, dets alder, allmenne tilstand og fare for liv og helse. Bør det elektriske anlegget ha en utvidet el-kontroll?  
**Ja Det anbefales at anlegget kontrolleres av autorisert foretak.**
