Solhellinga 31A, 2315 HAMAR

**HAMAR VEST**

# DITT NYE HJEM?

# Solhellinga 31 A 2315 HAMAR

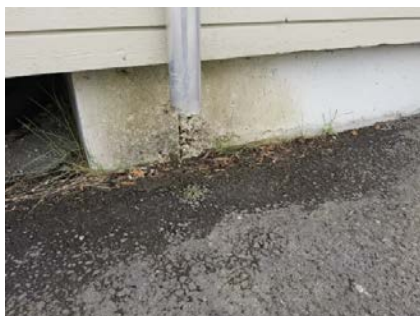
### 6.1 Drenering

Drenerings tilstand har påvirkning på kjelleretasjens og underetasjens bruksområder og bygningstekniske tilstand. Drenering er nedgravd og skjult, og av den grunn må estimert tilstand vurderes ut i fra alder. Estimert teknisk levetid på drensssystem har et betydelig sprang, og er mellom 20 - 60 år. Av nevnte grunner er det vanskelig å angi noen eksakt tilstand, men basert på alder er restlevetiden vurdert til å være usikker. Det registreres ett taknedløp som er avsluttet over bakken uten utkast og det observeres at grunnmuren har blitt belastet med fukt i dette området.

Taknedløp er avsluttet over bakken uten utkast.

Det anbefales tiltak for å lede overflatevann bort fra bygningen.

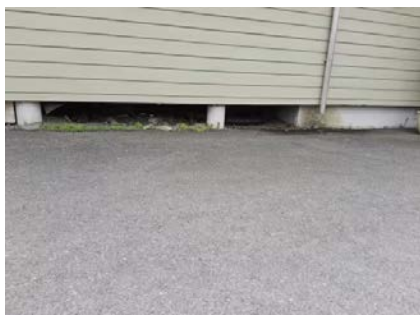
### 6.2 Grunnmur og fundament

Boligen er oppført med grunnmur av betong og åpen fundamentering med betongsøyler.

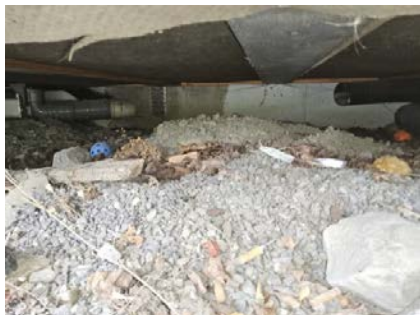
## 6.3 Kryp kjeller: Åpent kryprom

Åpent kryprom under deler av boligen.

Det er ikke etablert noen fuktsperre i form av plast på bakken i kryprommet. Konstruksjonen bærer ikke preg av å være negativt påvirket. Erfaringsmessig er kryprom en risikokonstruksjon som er skadeutsatt, på generelt grunnlag så bør kryprommet holdes under oppsikt slik at eventuelle tiltak kan iverksettes ved behov.

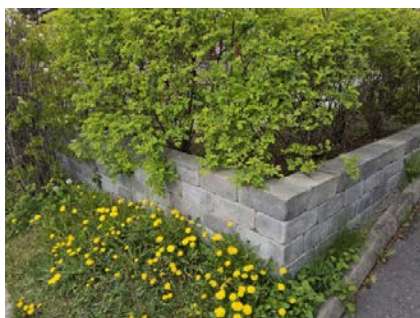
## 6.4 Støttemur

Støttemur av betongstein.

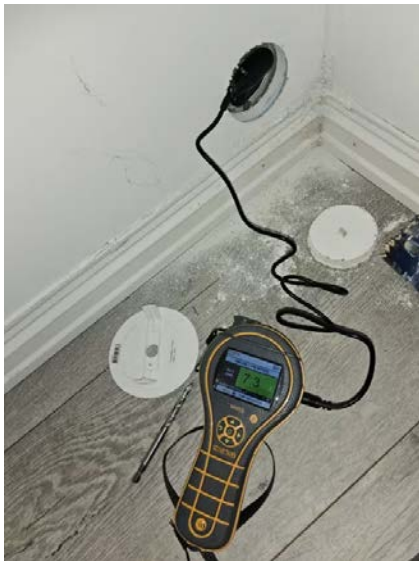
## 6.5 Rom under terreng

Bilde fra uktnmåling i utlektet veggkonstruksjon.

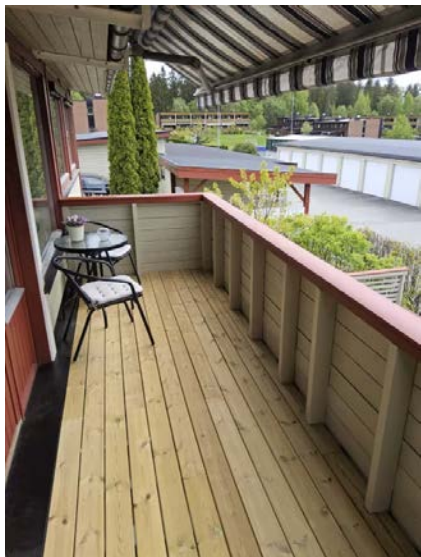
## 6.7 Balkong, terrasse, platting: Balkong

Oversiktsbilde balkong.

Overflatebehandlinger bør påregnes.

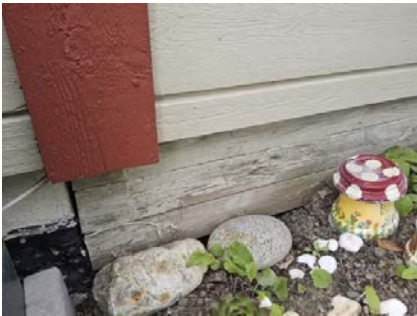
Deler av kledningen er værslitt.

Rengjøring og overflatebehandling må påregnes. Det anbefales å etablere musetetting bak kledning der dette mangler. Det bør foretas tiltak for å bedre lufting av kledningen.

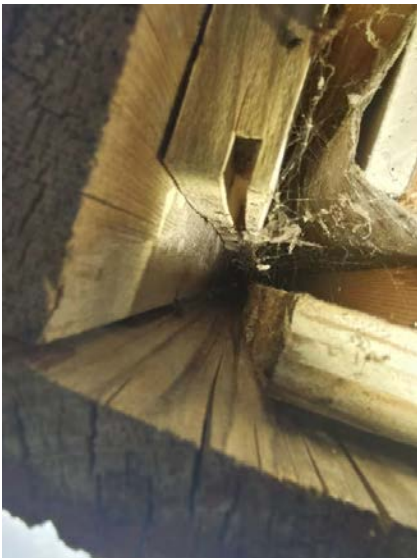
Ingen musesperre i ytterhjørner.

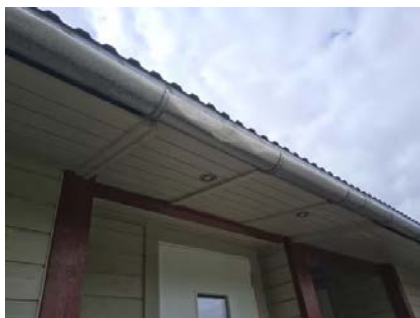
## 6.10 Renner og nedløp

Det registreres bulker i takrenner.

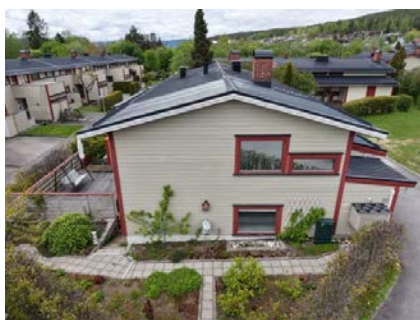
## 6.11 Takkonstruksjon

Boligen er oppført med saltak.

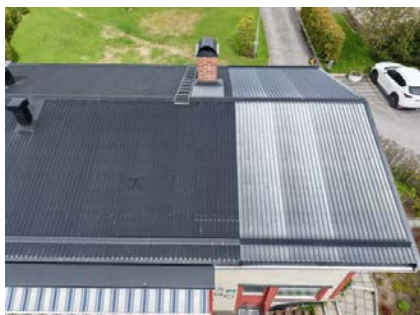
## 6.12 Taktekking

Taktekkingens alder er ikke kjent og metallplater med underlagspapp og lekter kan ha passert 25 år og tettheten i tiden som kommer er usikker. Symptomer på slitasje og elde er registrert, selv om det ikke ble observert tegn på lekkasjer eller skader.

Deler av taktekkingen er værslitt og bærer preg av alder.

Basert på ovennevnte forhold anbefales jevnlig ettersyn slik at tiltak kan iverksettes ved behov.

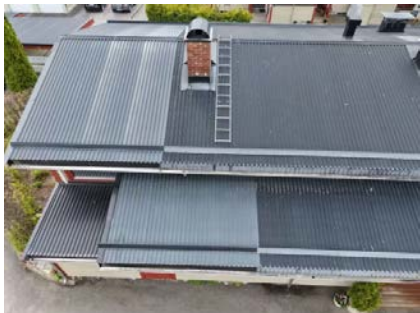
### 6.13 Utstyr på tak

Det er kun etablert takstige på deler av taket.

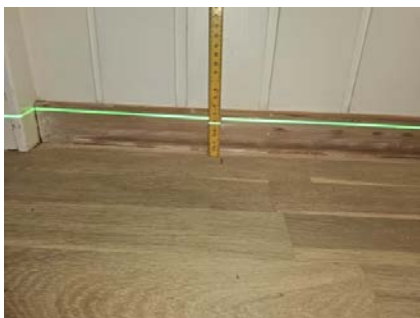
### 6.14 Etasjeskille og gulv på grunn

Med bruk av nivelleringslaser ble det registrert totalt avvik på flere rum i underetasjen mellom 15 og 30 mm, i tillegg til lokale skjevheter. Skjevheter i gulv er ikke uvanlig for eldre boliger, og skyldes erfaringsmessig underdimensjonering/ ujevn dimensjonering av materialer.

Etasjeskiller er kontrollert med nivelleringslaser.

Det vurderes at det ikke er behov for umiddelbare tiltak, men ved eventuell legging av nytt gulv som stiller krav til planhet av underlaget, bør avretting påregnes.

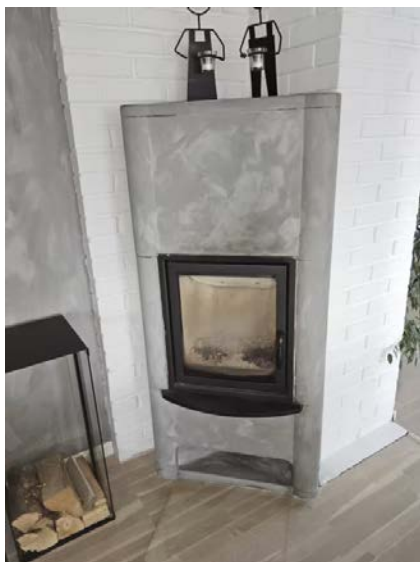
### 6.15 Ildsted/Skorstein

Vedovn med glassdør i spisestue.

| Pipe er kontrollert med drone av sikkerhetsmessige årsaker og kontroll av høyden på pipa over tak er ikke utført. | |

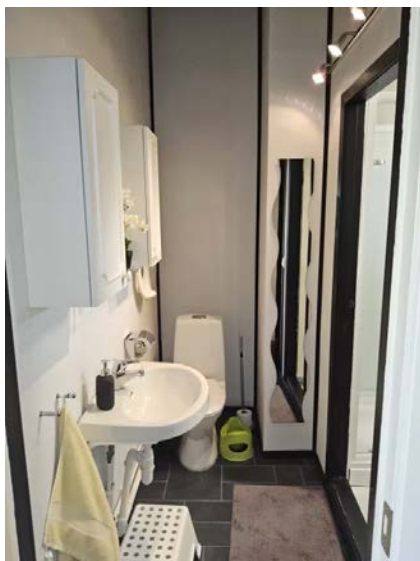
**6.18 Toalettrom**

Rommet er kun ventilt med en spalteventil i vindu og tilfredsstillende ikke krav til våtrom. Manglende ventilering medfører til en økt og uønsket fuktbelastning i rommet og dårlig innelima.

Oversiktsbilde toalettrom.

Det anbefales å etablere mekanisk avtrekk. Det presiseres at det bør avklares med borettslaget om muligheten for dette.

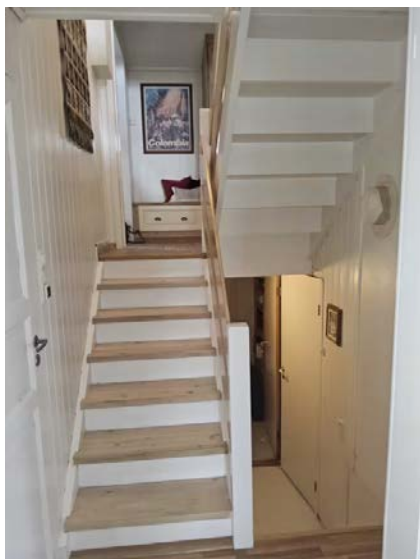
## 6.19 Trapp

Trapp av tre mellom etasjene.

Det anbefales å etablere håndløper på veggene for bedre sikkerhet. Det anbefales å redusere avstanden mellom trinn slik at åpningen ikke overstiger 10cm. Det anbefales å redusere avstanden på åpninger i rekkverket slik at åpningen ikke overstiger 10cm.

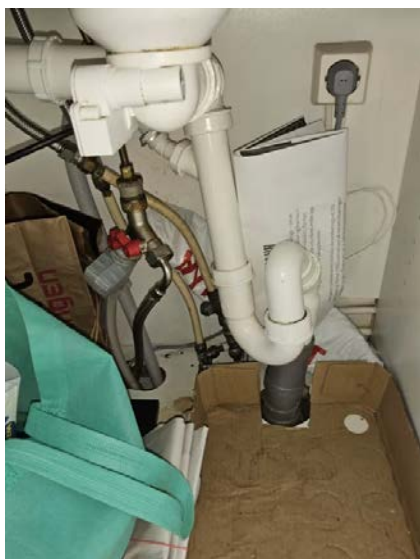
## 6.20 Avløpsrør

Det er ikke påvist noen stakeluke i boenheten. Staking kan utføres via sluk eller andre installasjoner med avløp. Deler av avløpsanlegget er fra byggeåret, og har nådd en alder som tilsier at skader / lekkasjer kan oppstå.

Det ble ikke registrert behov for tiltak, men med tanke på alder kan skader plutselig oppstå på avløpsrør av eldre årgang. Ved eventuelle oppgraderinger av våtrom/kjøkken vil det være hensiktsmessig å skifte avløpsrør.

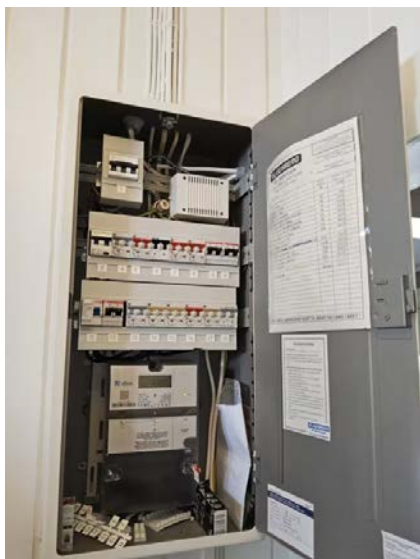
## 6.22 Elektrisk

Sikringsskap er plassert i trappegang.

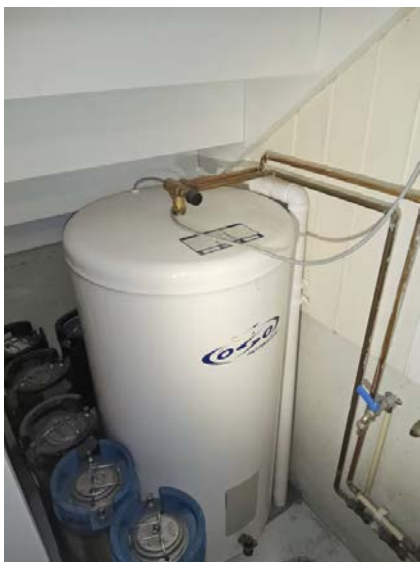
Varmtvannsbereder er plassert i gang under trapp i kjelleretasjen.

| En utskifting av bereder som følge av oppnådd alder (over 20 år) er påregnelig. | |

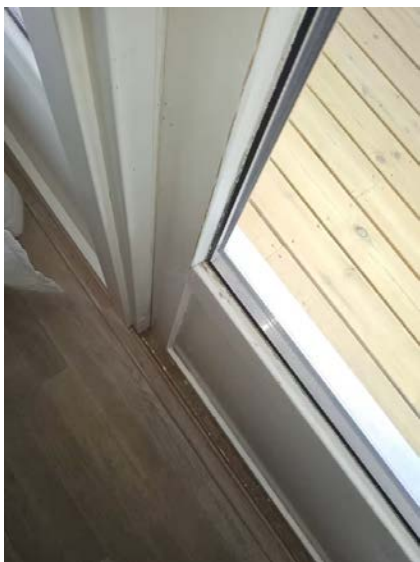
Symptomer etter kondens (krakelert maling) er registrert i enkelte vinduer.

| Symptomer etter kondens er registrert på enkelte vinduer, noe som tyder på at ventilasjonen ikke er tilstrekkelig. Utilstrekkelig ventilasjon kan medføre økt fuktbelastning og redusert luftkvalitet. | |

| Ventilering ved åpning av vinduer bør påregnes og videre tiltak bør iverksettes ved behov. | |

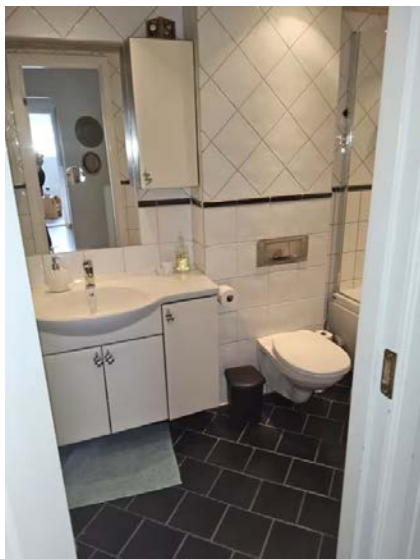
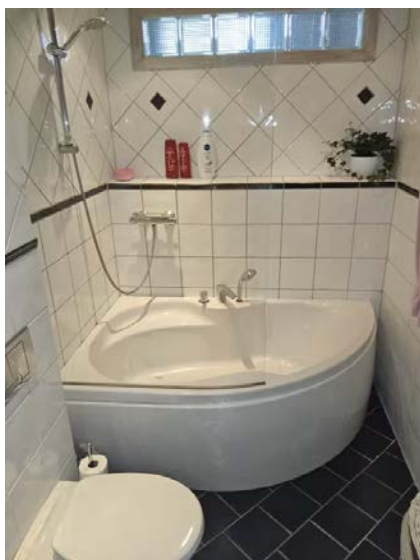
Oversiktsbilde bad.

Grunnet plassering av badekar er det ikke mulig å foreta undersøkelse av sluket. Utførelse vedrørende tettedetaljer/tilstand er ukjent. Tettesjikt har nådd en alder som gjør tettheten usikker i tiden som kommer.

Badet fungerer med dagens tilstand, men på grunn av påviste forhold anbefales montert et dusjkabinett for å unngå ytterligere fuktbelastning i påvente av en oppgradering.

Med bakgrunn i alder og registrerte avvik står våtrommet foran en utbedring/utskiftning. Det anbefales å installere et dusjkabinett for å begrense overflater for belastning med fritt vann.

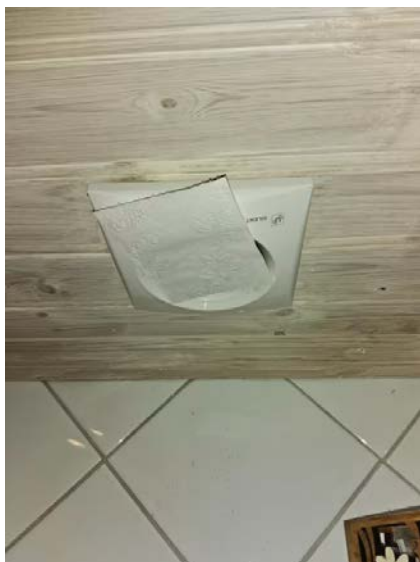
Avtrekksvifte er testet med papir.

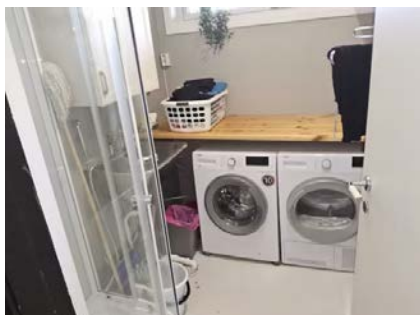
Oversiktsbilde vaskerom.

Rommet er kun ventilert med en spalteventil i vindu og tilfredsstiller ikke krav til våtrom. Manglende ventilering medfører til en økt og uønsket fuktbelastning i rommet og dårlig inneklima.

Med bakgrunn i alder og slitasje står våtrommet foran en utbedring/utskiftning. Det anbefales å fortsatt benytte et dusjkabinett for å unngå ytterligere fuktbelastning fra fritt vann på gulv og vegger i påvente av en oppgradering av rommet.

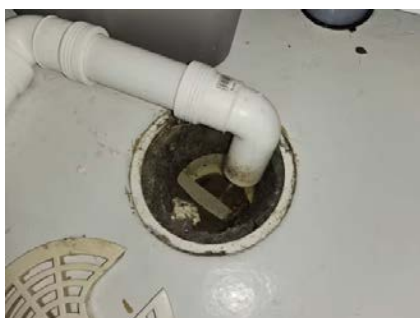
Klemring uten skruer i sluk.

Det er benyttet et sluk med klemring som ikke er skrudd fast, men som klemmes/trykkes på plass. Denne typen klemring kan med tiden miste noe av sin klemmekraft, noe som øker risikoen for lekkasjer. Det er synlig utetthet på en rørføring gjennom gulv. Med bakgrunn i alder på tettesjiktet / overflater er restlevetiden på rommet usikker.

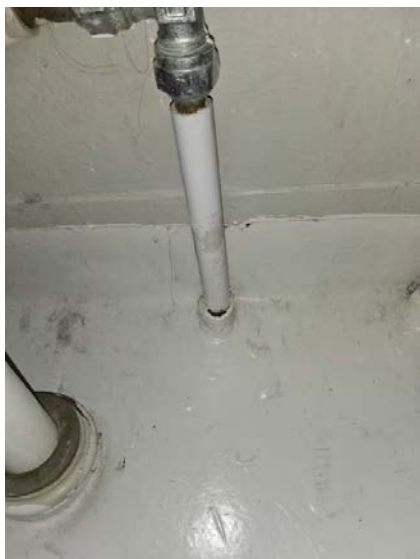
Utetthet rundt rørgjennomføring.
