**Salgsobjekt:** Enebolig  
**Eierform:** Eiet  
**Byggeår:** 2002  
**BRA-i/BRA Total** 152/292 kvm  
**Tomtstr.:** 3590 m<sup>2</sup>  
**Soverom:** 4  
**Gnr./bnr.** Gnr. 96, bnr. 26  
**Oppdragsnr.:** 1201250060

# Lys og åpen enebolig med over 3,5 mål tomt og fin utsikt! Vannbåren varme. 4 soverom, 2 bad m.m.

Befaringsdato: 29.07.2025

Rapportdato: 01.08.2025

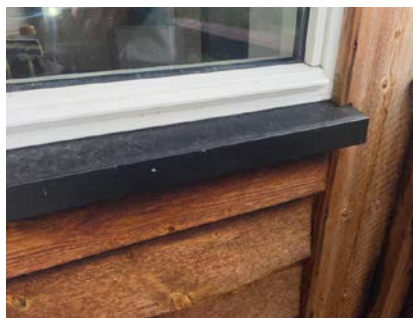
- Det er påvist at enkelte vinduer er vanskelig å åpne/lukke.
- Karmene i vinduer er slitte og det er sprekker i trevirket.
- Det er påvist andre avvik:

Påbegynt sprekker mellom puss og karm på vindur i underetasje.

Eksempel på værslitt karm utvendig.

Begynt sprekker mellom puss og karm.

- Det må foretas lokal utbedring.
- Vinduer må justeres.
- Andre tiltak:

Det må påregnes noe vedlikehold og lokal utbedring rundt vinduer med pusset omramming.

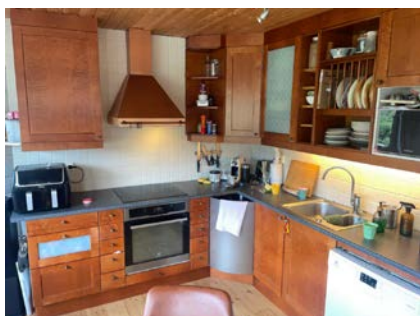
Avvik på fug ved oppvaskkum.

Lokal utbedring.
