# Lys og åpen enebolig med over 3,5 mål tomt og fin utsikt! Vannbåren varme. 4 soverom, 2 bad m.m.

Befaringsdato: 29.07.2025

Rapportdato: 01.08.2025

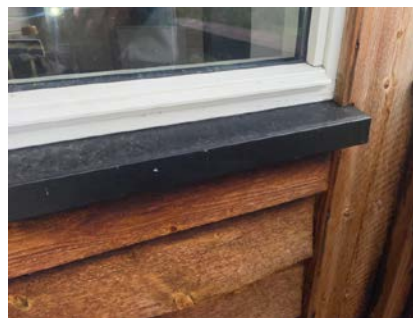
- Det er påvist at enkelte vinduer er vanskelig å åpne/lukke.
- Karmene i vinduer er slitte og det er sprekker i trevirket.
- Det er påvist andre avvik:

Påbegynt sprekker mellom puss og karm på vindur i underetasje.

Eksempel på værslitt karm utvendig.

Begynt sprekker mellom puss og karm.

- Det må foretas lokal utbedring.
- Vinduer må justeres.
- Andre tiltak:

Det må påregnes noe vedlikehold og lokal utbedring rundt vinduer med pusset omramming.

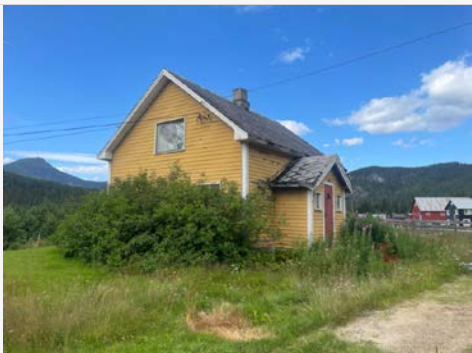
## Enebolig (gammel)

Bygningen fremstår i svært dårlig stand og det er registrert skader i fasader, på tak og konstruksjoner, samt på innvendige overflater.
