# Lys og åpen enebolig med over 3,5 mål tomt og fin utsikt! Vannbåren varme.

# Om Tyinvegen 3787

Befaringsdato: 29.07.2025

Rapportdato: 01.08.2025

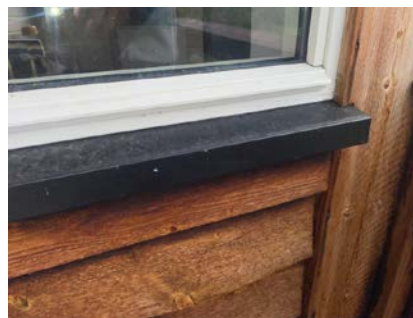
- Det er påvist at enkelte vinduer er vanskelig å åpne/lukke.
- Karmene i vinduer er slitte og det er sprekker i trevirket.
- Det er påvist andre avvik:

Påbegynt sprekker mellom puss og karm på vindur i underetasje.

Eksempel på værslitt karm utvendig.

- Det må foretas lokal utbedring.
- Vinduer må justeres.
- Andre tiltak:

Det må påregnes noe vedlikehold og lokal utbedring rundt vinduer med pusset omramming.

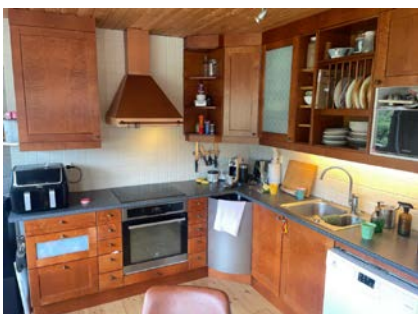
- Det er påvist andre avvik:  
Avvik på fug ved oppvaskkum.

Lokal utbedring.

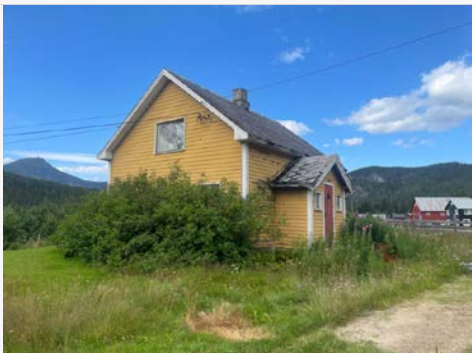
## Enebolig (gammel)

Bygningen fremstår i svært dårlig stand og det er registrert skader i fasader, på tak og konstruksjoner, samt på innvendige overflater.
